RESOLUCIÓN de 21 de mayo de 2015, de la Consejería de Educación, Cultura y Deporte, por la que se incluyen en el Inventario del Patrimonio Cultural de Asturias los hórreos de tipología beyusca existentes en el concejo de Ponga.

DESCRIPCIÓN DE LOS HÓRREOS BEYUSCOS

ELEMENTO	Horru de M oisés	Ficha N°	5004 / CH-01
Concejo	Parroquia	Entidad de población	Barrio-casería
Ponga	Caselles	Biamón

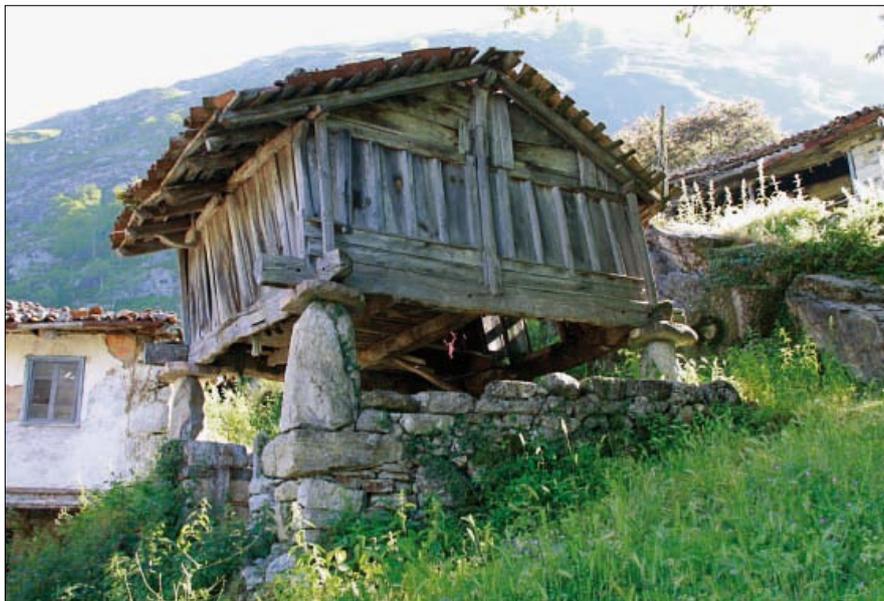
• Vista general del horru de Misés la cara norte, rematada en hastial, y la cara este. Se levanta sobre muro de mampostería que cierra un espacio dedicado a cubil, con acceso en el lado este a través de una cancilla—hoy desmantelada—. Carece de caramanchón. Apoya en cuatro pegollos de piedra caliza de labra muy tosca. Un soviñañu central encajado en los trabesfemeso trabes durmientes, complementado con dos pontones, sirve de refuerzo a un suelo de tablas hoy parcialmente en ruina.

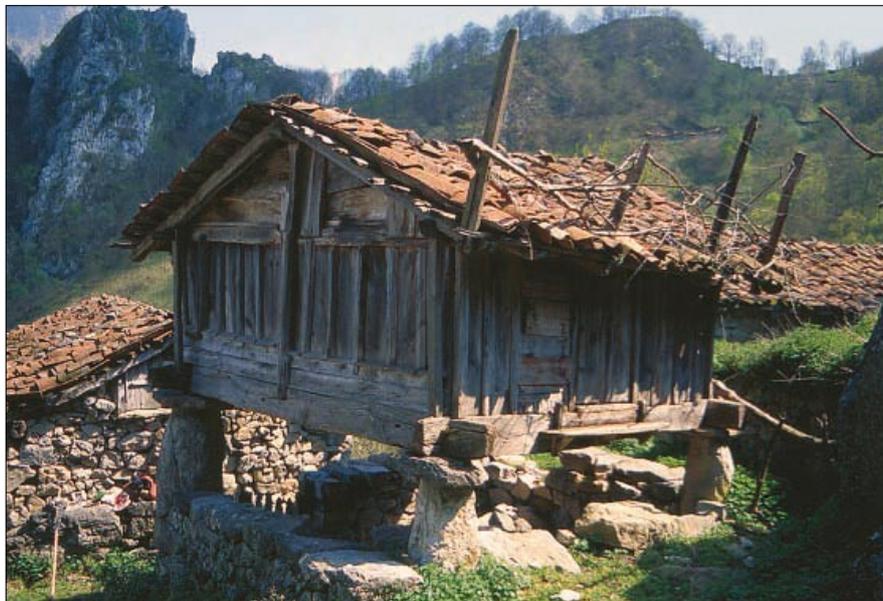
• A sentado en pendiente, se accede al hórreo desde la cota alta a través de una única puerta en la cara oeste. Una piedra de gran tamaño hace las veces de subidoría para alcanzar la tenovia —tablón sustentado por dos maderos acodados clavados al trabe— dando paso al interior de la cámara. Ésta carece de compartimentación interna. En esta foto aún puede verse la cancilla que cerraba el espacio inferior, hoy desaparecida. Los palos enhiestos del alero, con ramas de espinera, tenían la función de evitar que las cabras se subieran a él desde el xerru próximo. Foto: Gausón Fernande (2004).

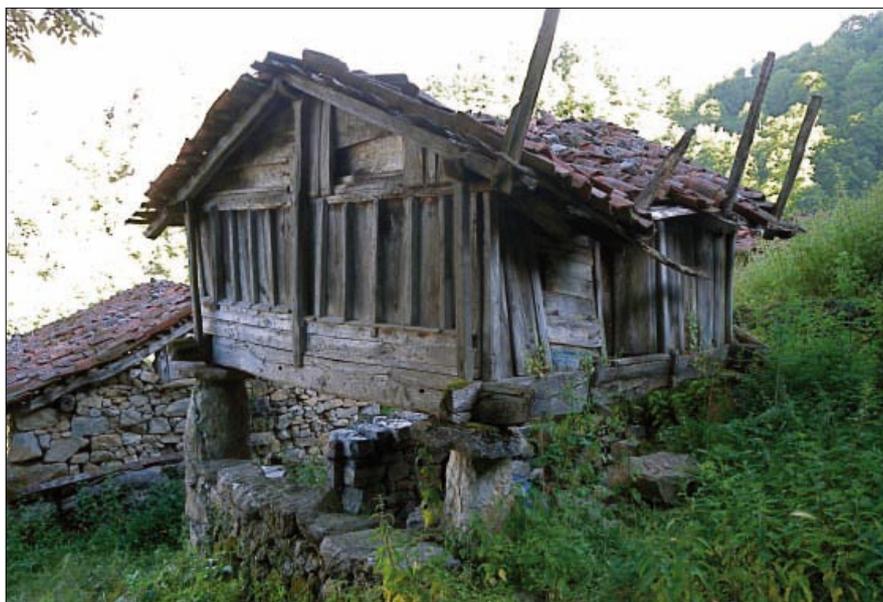
• Una toma semejante, en 2013, nos revela la rotura del lliñu oeste y el incipiente hundimiento de la cámara en ese lado, lo que causó el movimiento de las tejas de cubierta y el desplazamiento de algunas cureñas, situando la construcción al borde del colapso estructural.

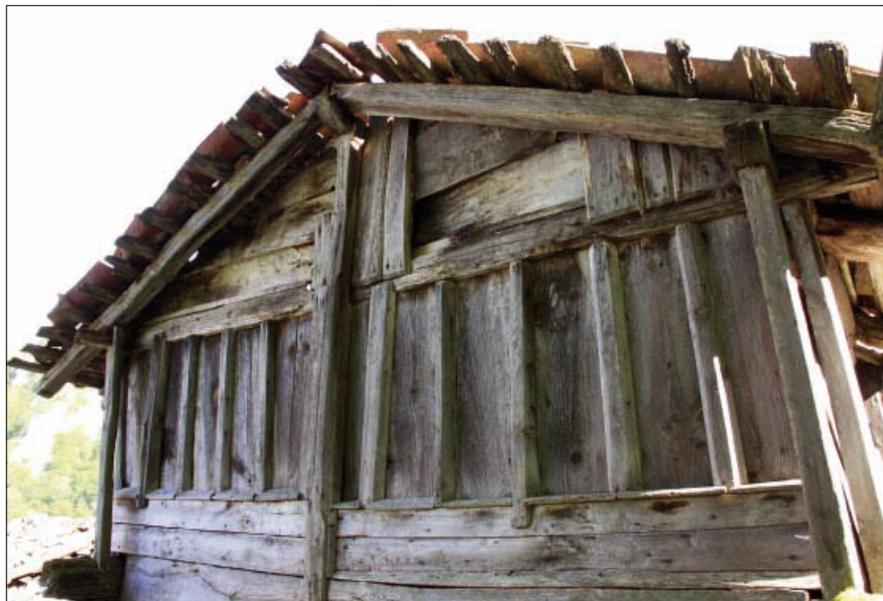
• Detalle del frontón y cerramientos de la cámara en el lado norte. A destacar los mandiles, barrotes clavados a modo de tapajuntas entre las cureñas. También, el puntal central articulado en dos tramos, clavado en el trabe y rematado en horquilla, que sirve de refuerzo de apoyo a la viga cumbreira. Por encima del trabe, se disponen tablas horizontales clavadas que protegen la base de las cureñas de las incidencias atmosféricas.

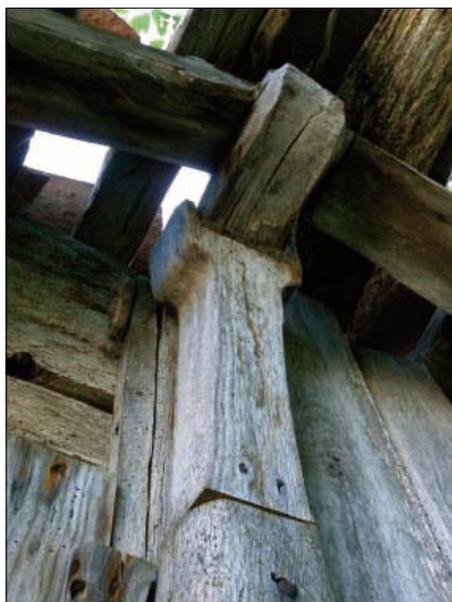
• Frontón de la cara norte. Detalle del puntal exterior ahorquillado, que actúa como refuerzo en el soporte de la viga cumbreira.

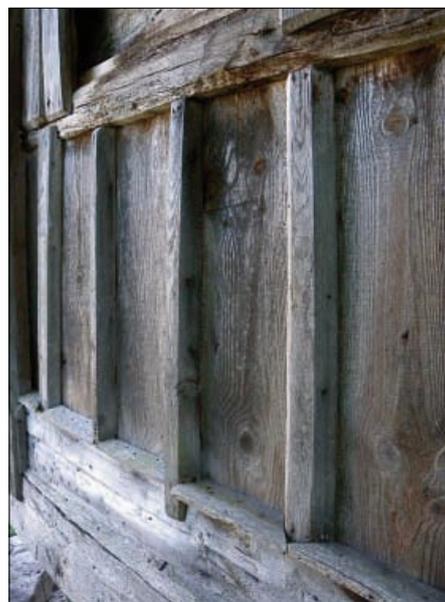
• Cara norte. Detalle de las cureñas o tablas verticales que cierran la cámara y los mandiles con tornaguas intermedios para evitar filtración de humedades.

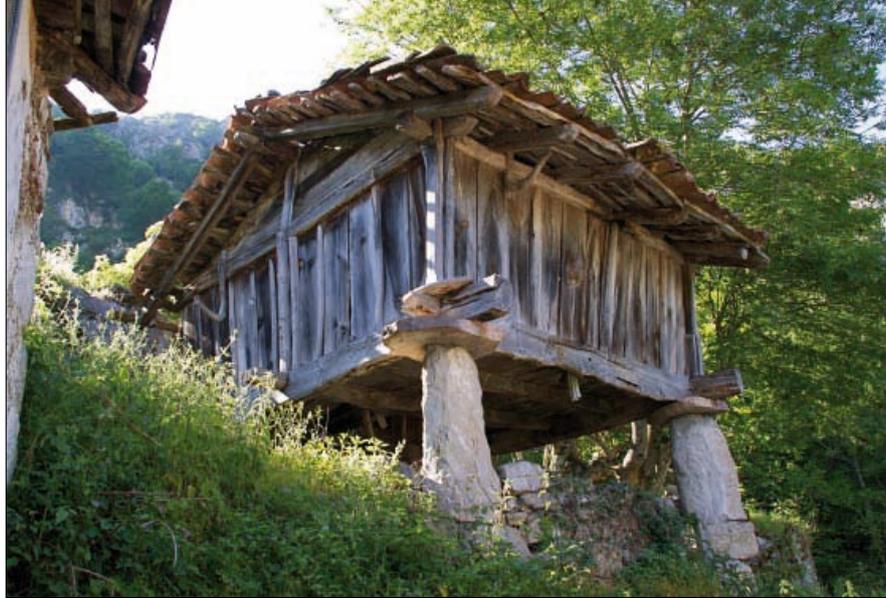
• Vista del hórreo desde la vivienda: la cara sur, rematada en hastial y la cara este. Se aprecia también el enlatao de la cubierta, con siete pares de cabrios de sección variada y algunas de las testas rematadas en sencillas molduras conocidas como "pico de pato".

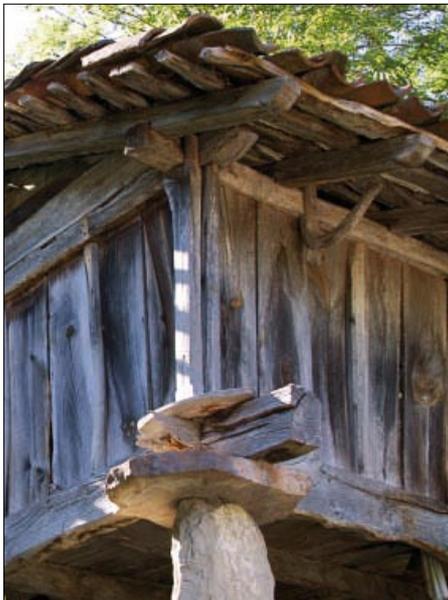
• Detalle de los postes exteriores, que actúan tanto como refuerzo estructural, como tapajuntas en los encuentros esquineros de las cureñes

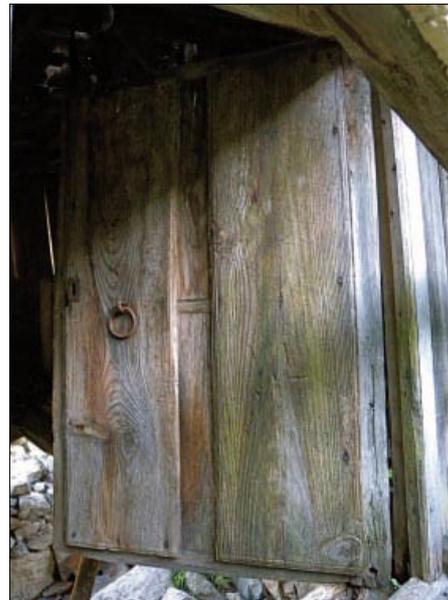
• Detalle de la única puerta, situada en posición central en el lado oeste. De estructura sencilla, consta de dos tableros verticales clavados al marco.

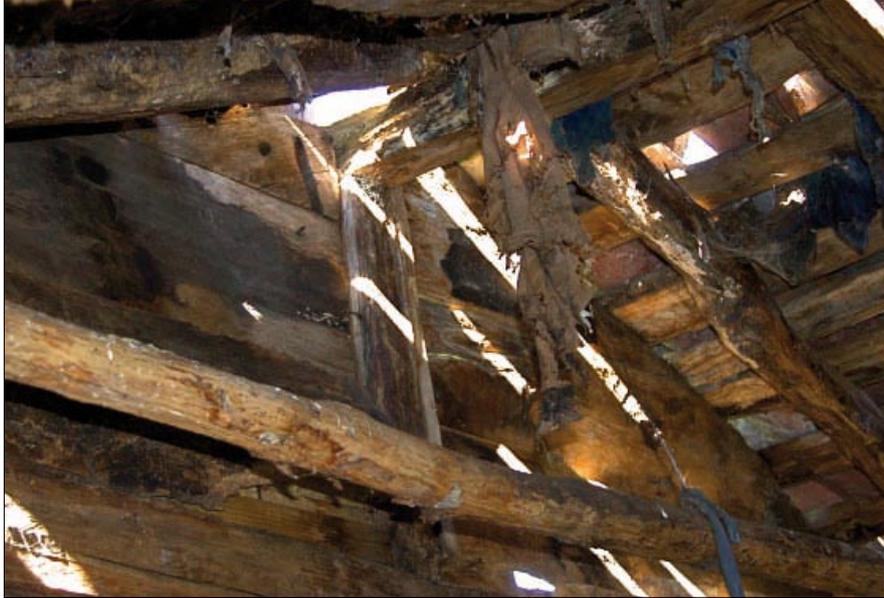
• Detalle interior del hastial de la cara norte. La estructura de cubierta se conforma mediante sendos puntales ensamblados a caja y espiga en los travesales o liños frontales, y en el cumbral o viga cumbre. Los puntales, como en este caso, suelen presentar acanaladuras laterales para recibir las tablas horizontales que, dispuestas a tope, hermetizan el pical o frontón del hórreo.

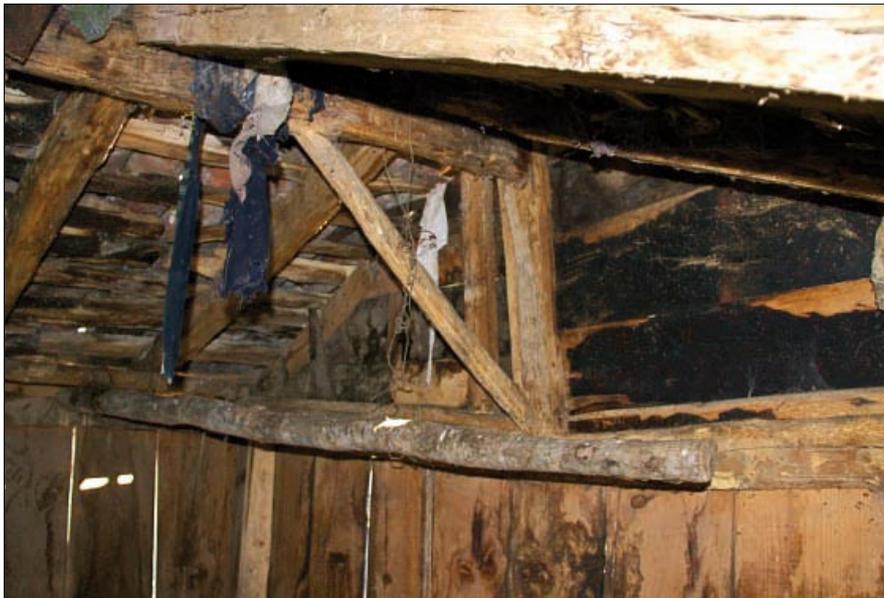
• Detalle interior del hastial de la cara sur. El puntal, aquí de menor entidad, se refuerza mediante contéu o tornapuntas. En ambos extremos, barras de madera suspendidas horizontalmente del cumbral sirven como colgaderos.

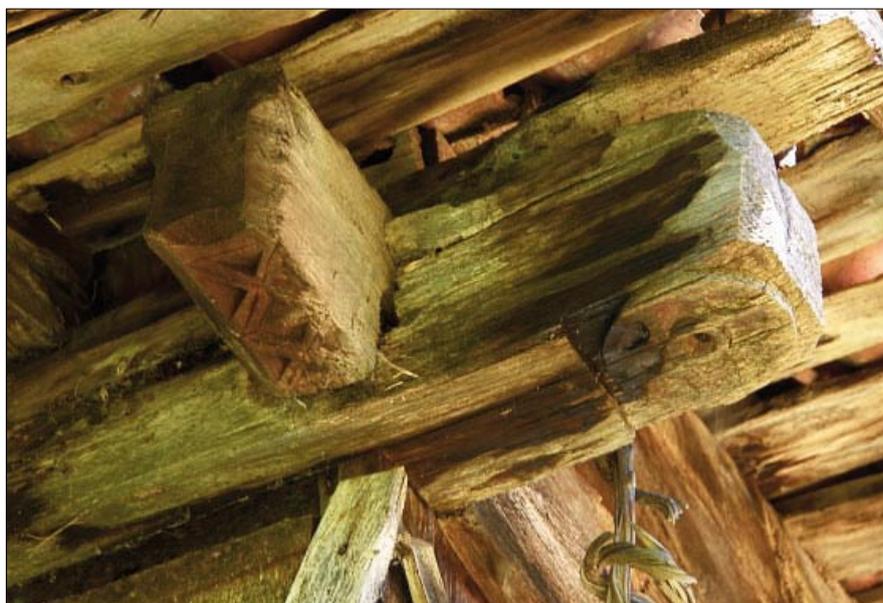
• Cabezuelas de los liños decoradas: a la izquierda, sobre el liño sur, aspas o “cruces de San Andrés” talladas a bisel; a la derecha, sobre el liño oeste, disco con motivo circular central y cruciforme definido por cuatro arcos cuarteando el círculo. El trabajo de talla es de tosca factura.

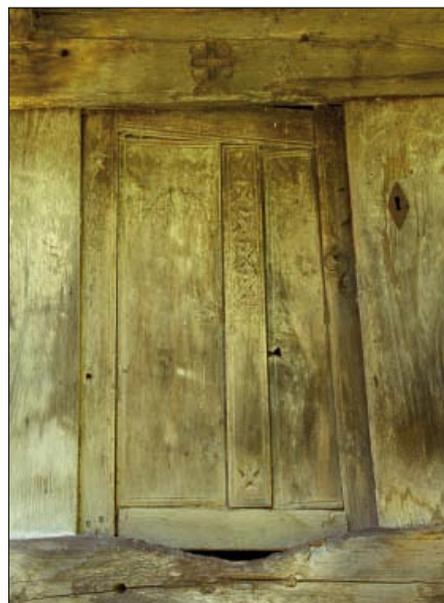
- Puerta del lado este, compuesta por dos tableros desiguales y pie central, ensamblados al marco mediante lengüeta. El pie se decora con una banda de motivos seriados en aspa y vaciados a bisel.

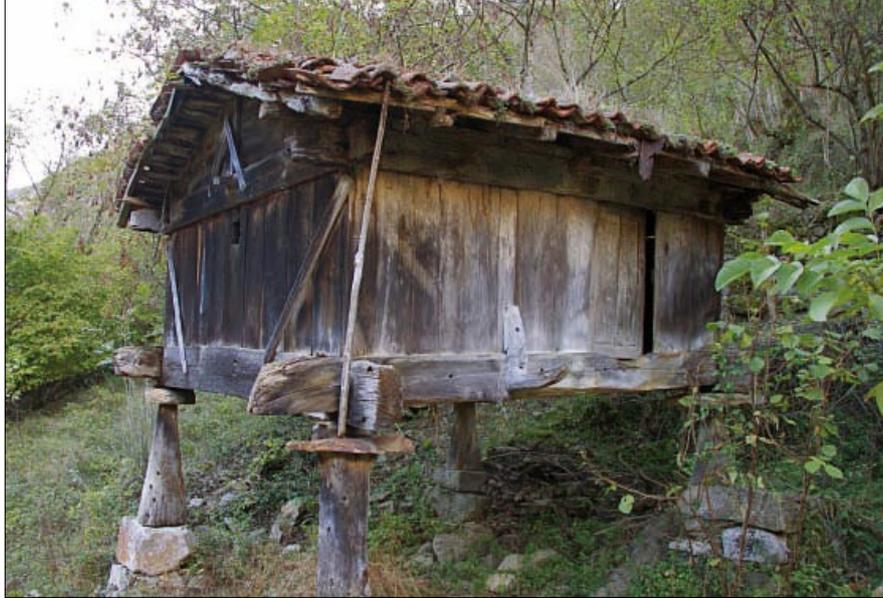
• Vista general del hórreo: el hastial posterior en la cara sur y el lado este, que incluye una de las puertas de acceso. La cámara, cerrada con cureñes verticales, apoya en cuatro pegllos de madera de forma troncopiramidal que descansan sobre pilpayos. Asentado en marcada pendiente, los pegllos presentan diferentes alturas para conseguir la óptima nivelación del hórreo.

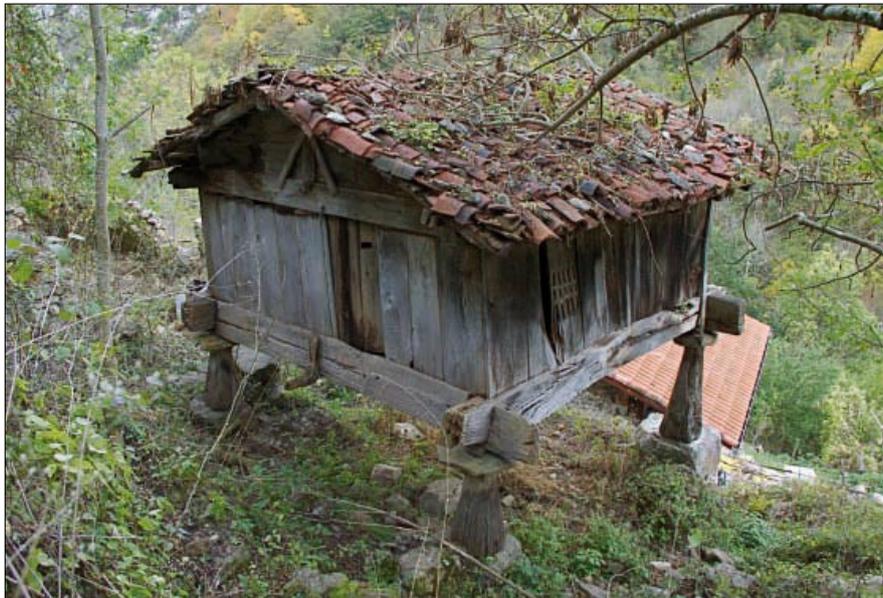
• Lado norte del hórreo con el hastial frontal y lado oeste. La cubierta, de teja del país colocada en seco y afianzada con pequeñas piedras, presenta muy mal estado de conservación, especialmente en los aleros. Actualmente el hórreo está abandonado.

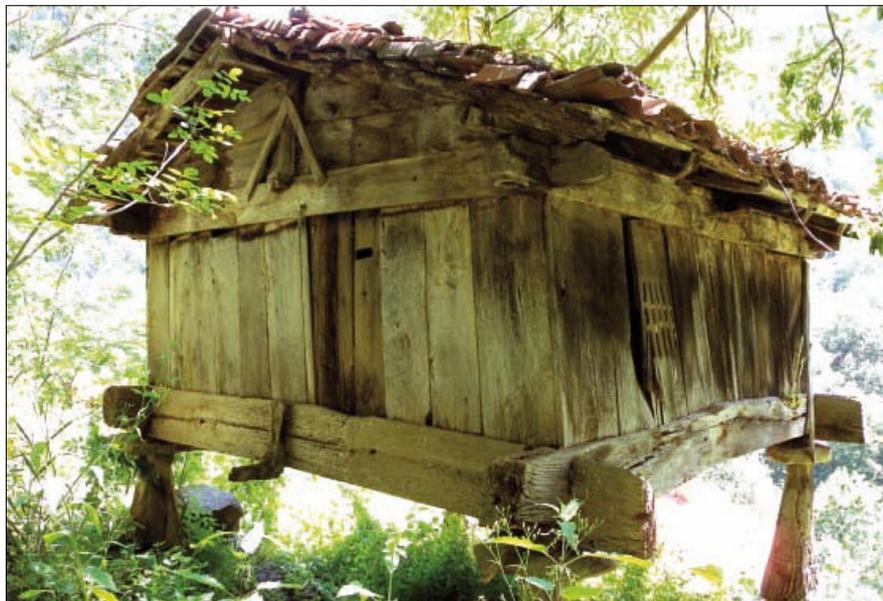
• Vista de la cara norte, rematada en frontón, y la cara oeste. La primera incluye, en posición excéntrica, la segunda puerta de acceso a la cámara que interiormente se distribuye en dos espacios, de uno y tres cuartos de la superficie total.

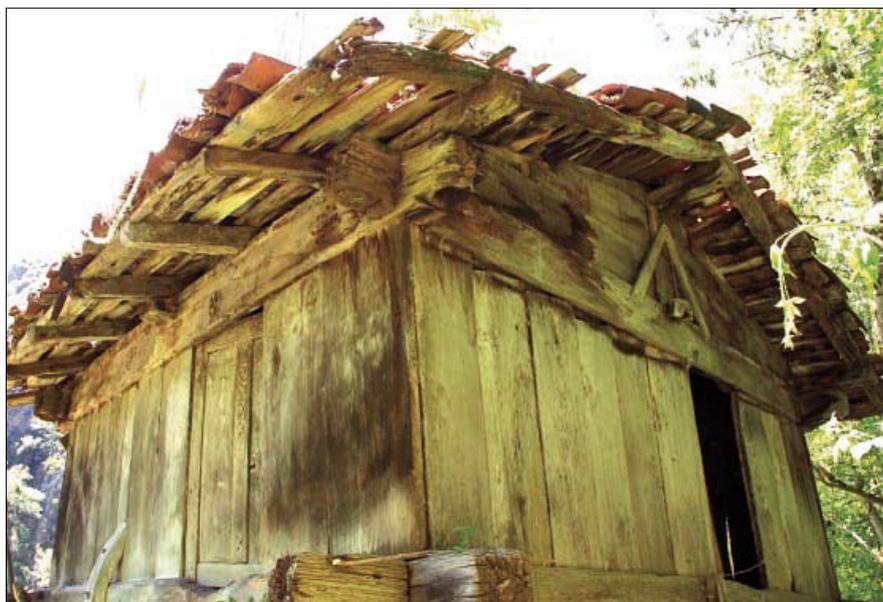
• Siete cabrios por cada lado, apoyados en la viga cumbre y en los sobreliños, conforman las aguadas de la cubierta. En la imagen se aprecia el deterioro de los bistechos o aleros, así como las cureñes del lado norte con las testas desencajadas del liño por desplazamiento horizontal de la cámara.

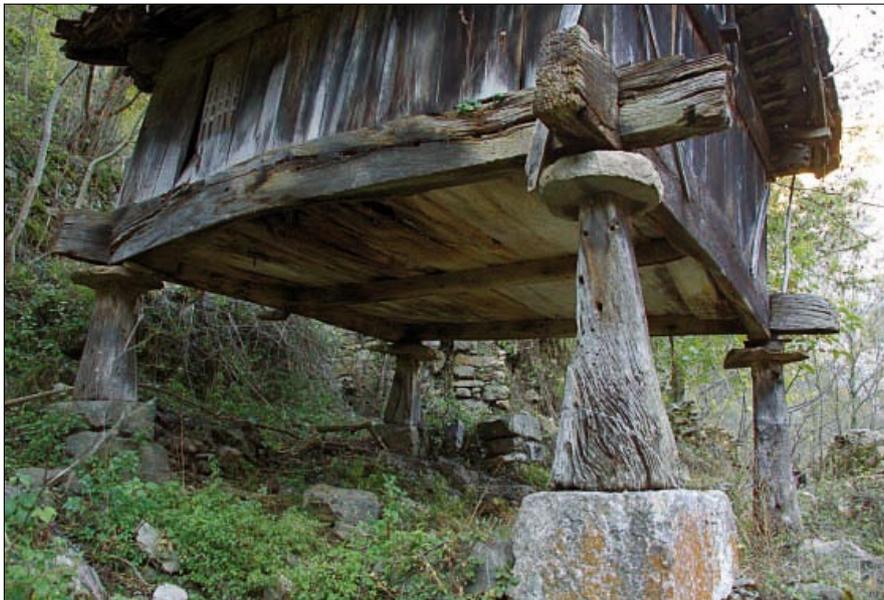
- El sovi gañu o viga carcelera, que se dispone en paralelo al cumbral, se ensambla mediante encaje ciego a los trabesfemes o trabes durmientes, contribuyendo a soportar un amplio solado de pontes (gruesos tablonés que encajados en un rebaje longitudinal del trabe conforman el suelo del hórreo).

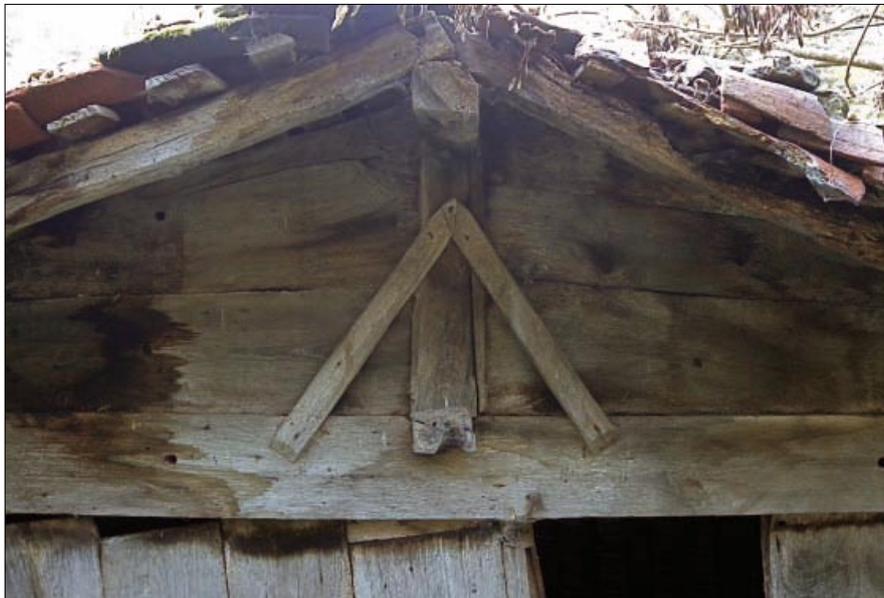
• Cara norte. Un puntal de sección rectangular, encajado a caja y espiga en la cruceta y en la viga cumbreira, estructura en este lado la cubierta. Presenta acanaladuras laterales donde encajan las tablas horizontales que hermetizan el frontón o pical del hórreo. En este caso, el puntal se refuerza mediante dos tirantes, atándolo al travesal o liño frontal.

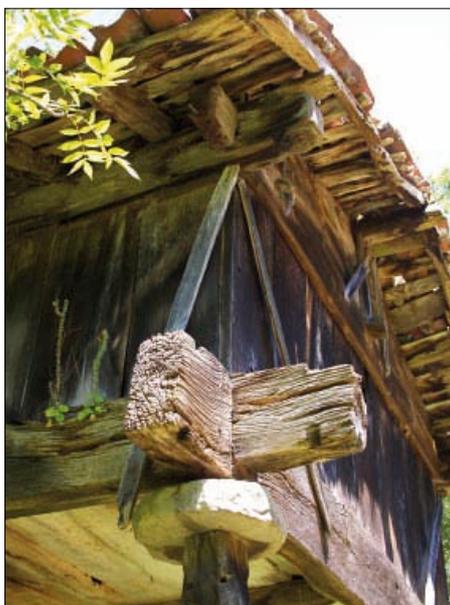
• Esquina SO del hórreo. El encuentro de las cureñas esquineras se enrasa y se clavan charranches que fijan cada una de ellas al trabe correspondiente.

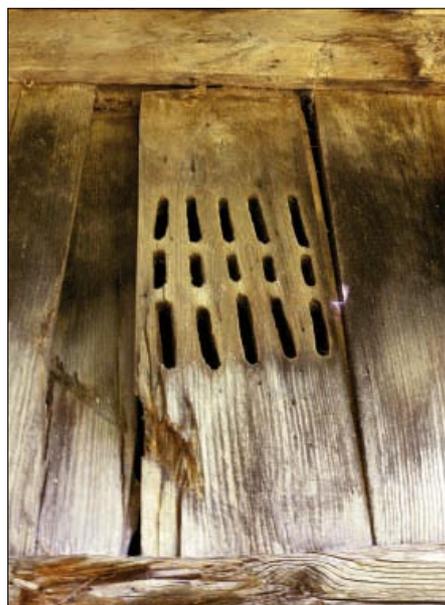
• Cureña con perforaciones para ventilación en el lado oeste. Se sitúa en línea con la puerta del lado opuesto, para favorecer la circulación del aire en el interior de la cámara.

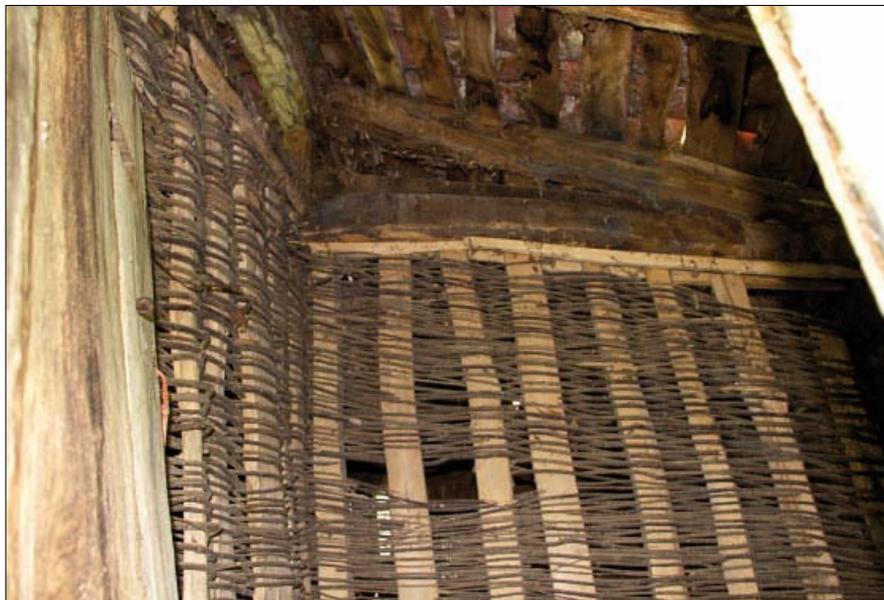
- Los dos espacios interiores se separan mediante tabique de sardu o sardera (bastidor de varas entrelazadas), en uno y tres cuartos de la cámara. Las crucetas presentan una regadura inferior donde se encastran las costillas de castaño que sirven de urdimbre al entrelazado de varas.

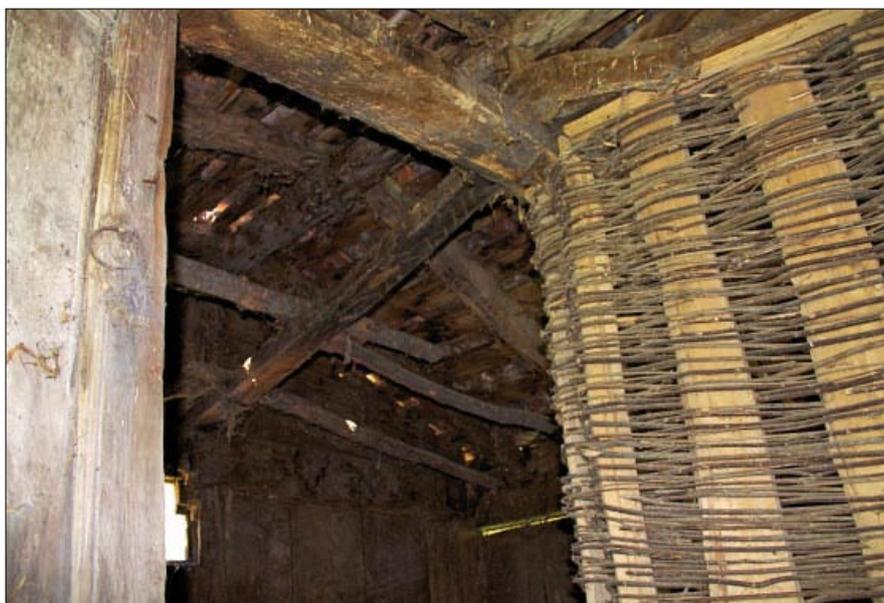
- La cruceta transversal, respecto a la cumbreira del hórreo, presenta mayor sección. El uso de dos crucetas no es nada común en este tipo de hórreos y supone una mayor solidez estructural, al atar los liños dos a dos.

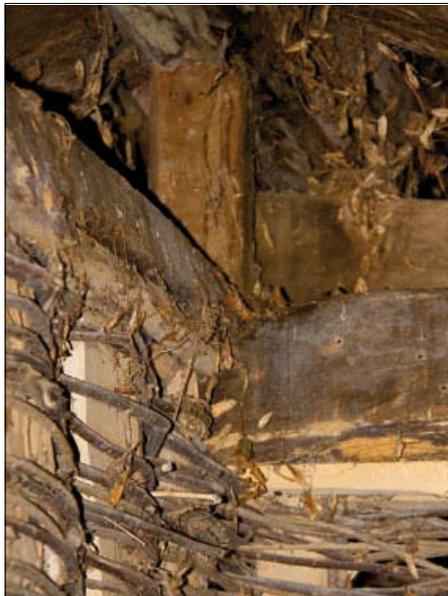
• La luz de la viga cumbra se refuerza con un enano o poriyu central, que apoya en el encuentro de las cruetas.

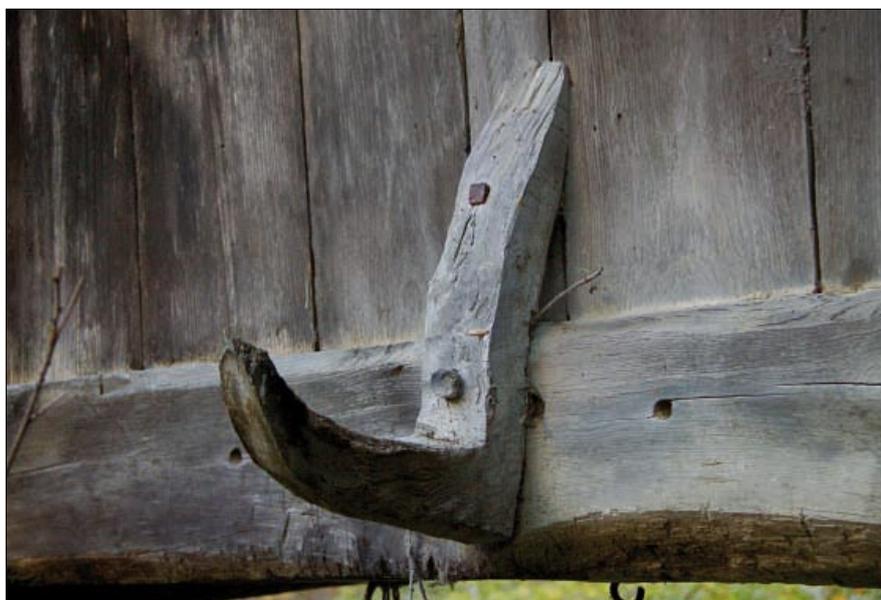
• Soporte de una de las tenovias ya desaparecidas. La tenovia es una tabla horizontal que suele situarse ante la puerta para facilitar el acceso al interior del hórreo; se apoya en soportes de madera fijados con tornos a las paredes del hórreo, como en este caso, o en les peglles.

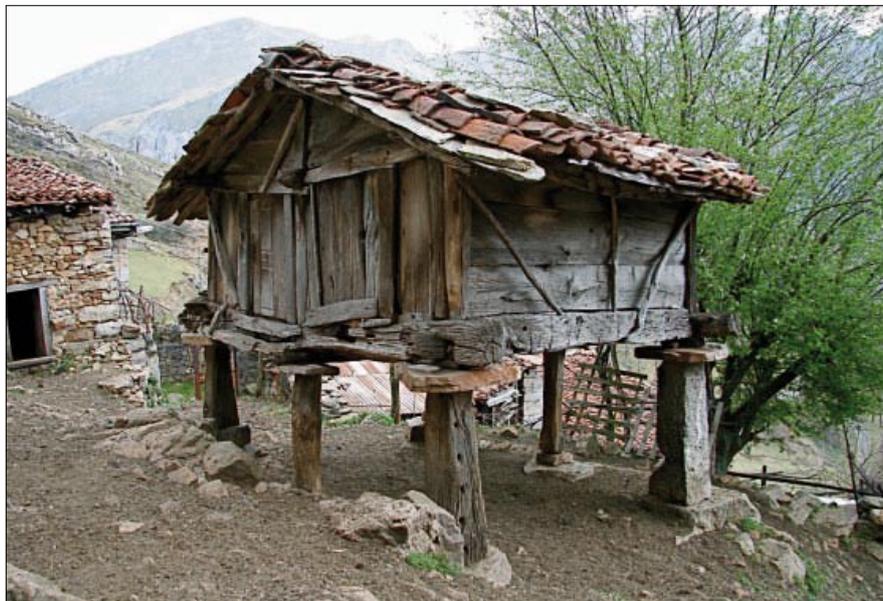
• Vista general del hórreo con las caras NO, la del frontón principal, y SO. Dos puertas, una de ellas clausurada de antiguo, dan acceso al interior de la cámara que acoge un espacio indiviso. En la cubierta, los bistehos o pelovics (aleros) se rematan con llábanes (losas).

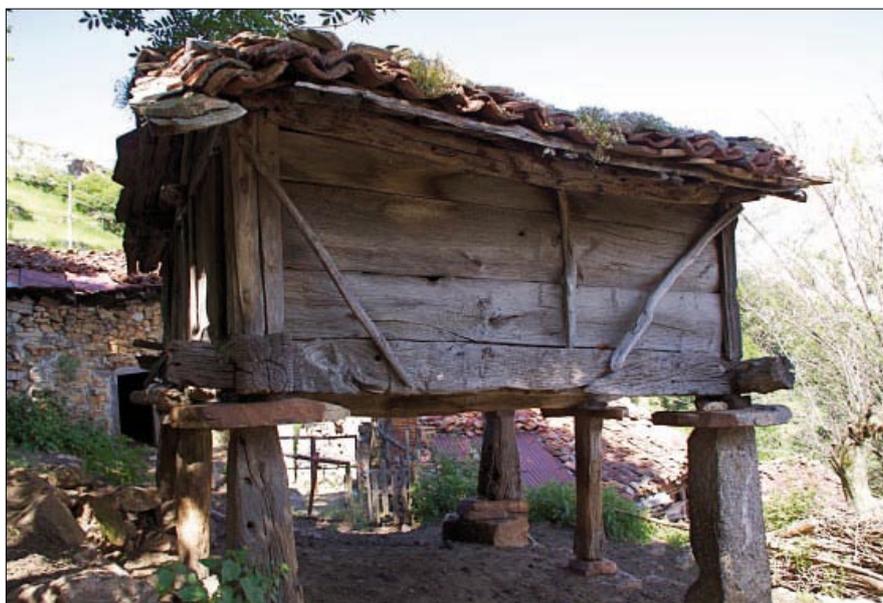
• Detalle del lateral SO del hórreo. En este lado, la cámara o caxal'horrú se cierra con cureñes horizontales colocadas a tope y encajadas en postes esquineros. Muy características son las charrandhes o tablas de arriostamiento que atan las piezas esquineras a los traves.

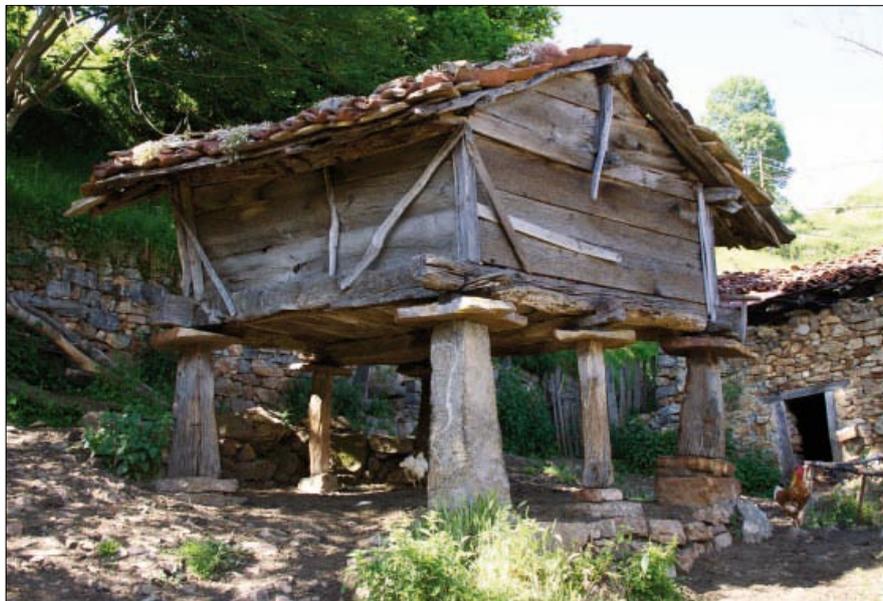
5004 / CH-03

• Vista general del hórreo, lados SO, y SE con el frontón posterior. Seis pegdlos cinco de madera y uno de piedra caliza toscamente es cuadrado, sirven de apoyo a la cámara. Ésta se estructura en cuatro postes esquineros, con cerramiento de cureñes horizontales en tres de sus lados.

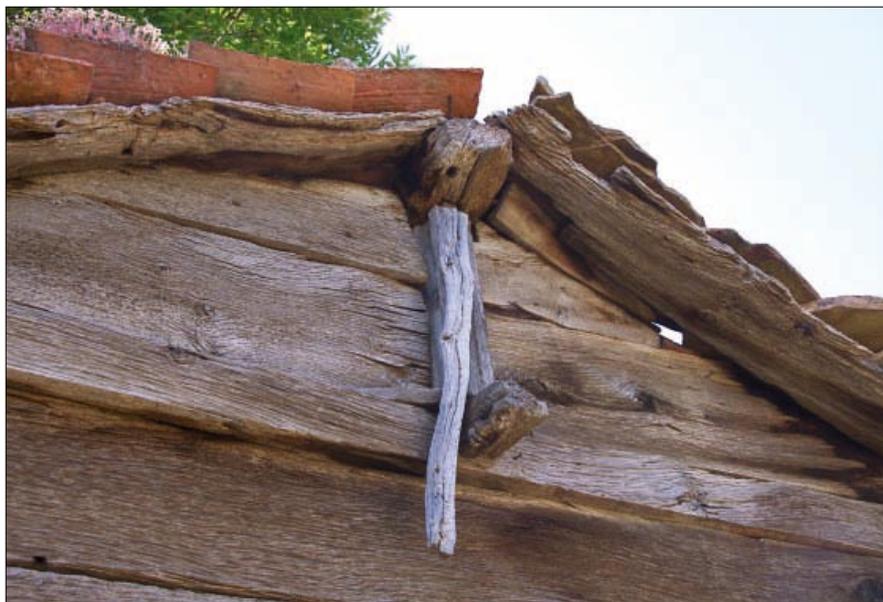
• Detalle del pical o frontón del hórreo. La estructura de cubierta más común en estos hórreos consiste en sendos puntales ensamblados a caja y espiga en la cruzeta, viga que ata los travesales o liños frontales, y en la viga cumbreira.

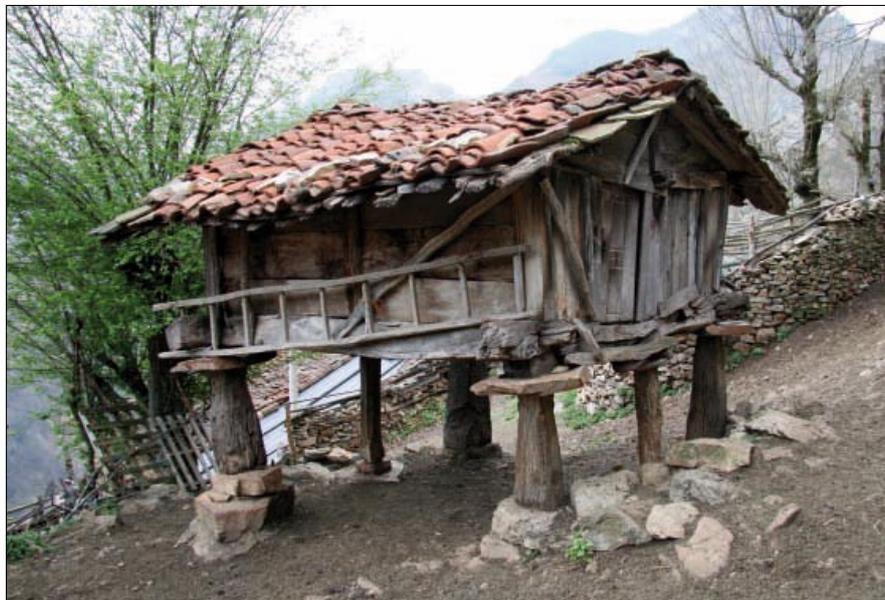
5004 / CH-03

• Otra vista general, lados NE y NO. Situado en terreno con ligera pendiente, los pedreglos asientan sobre pilpayos, bloques pétreos que sirven tanto para lograr la nivelación de la cámara como, para evitar que la humedad del suelo afecte a la madera de los apoyos.

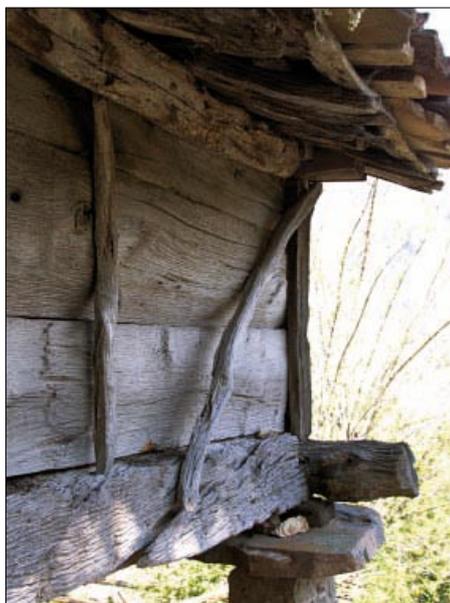
• Un poriyu central, anclado en el trabe y en el liño, hace de tope para evitar el alabeo de las cureñes, que se disponen horizontalmente, encajando en los postes esquineros.

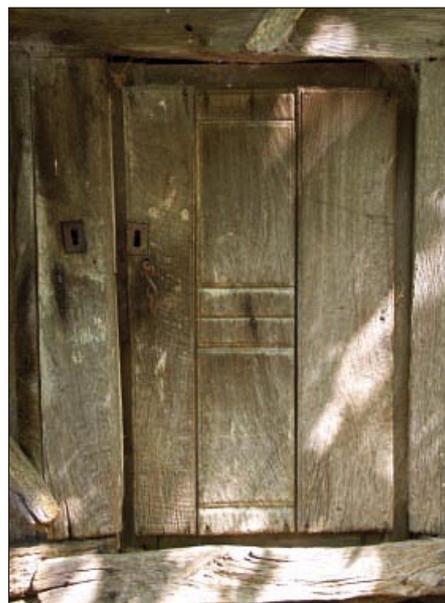
• La única puerta actualmente en uso. El hórreo carece de escalera de acceso y sólo algunas piedras de buen tamaño, son practicables a modo de subidoria.

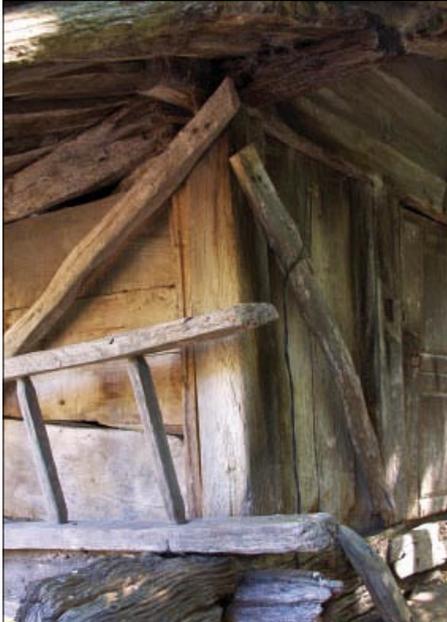
5004 / CH-03

• Esquineru norte. De sección cuadrangular o en "L", los esquineros van ensamblados a caja y espiga en los traves montantes y en los travesales o liños frontales.

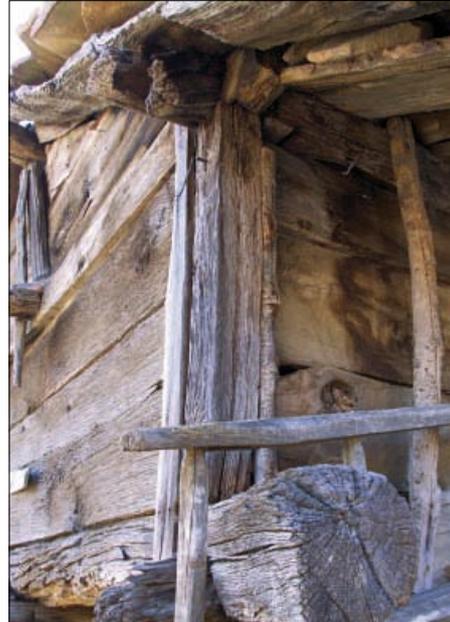
• Esquineru este. Los postes esquineros presentan acanaladuras laterales para recibir las cureñes horizontales que cierran la cámara.

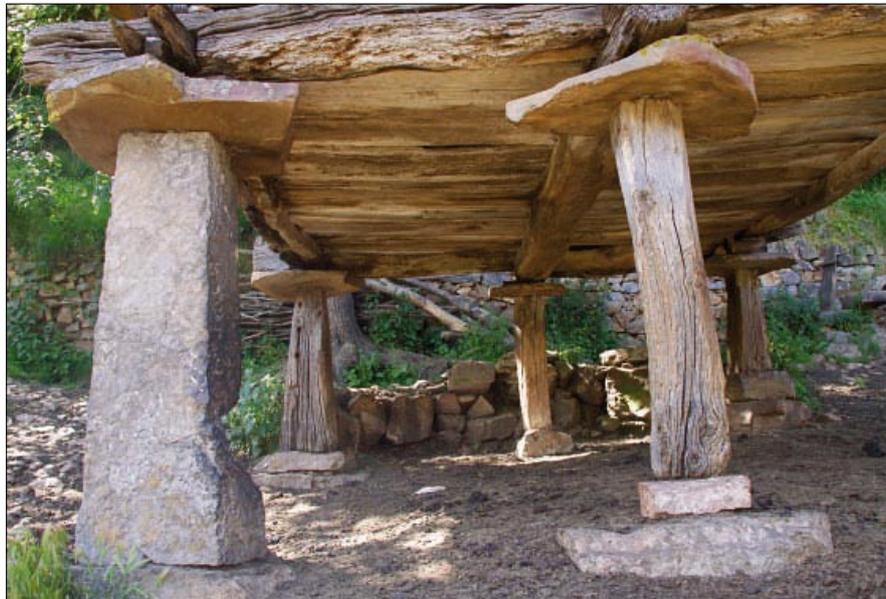
• Detalle del sdhorru. El suelo de pontes, anchos tablonos encajados en los traves durmientes, se refuerza con el sovi gañu o vigapié, viga carcelera que, en este caso, asoma sus testas al exterior apoyándose en dos pegllos de menor entidad a modo de sfitos

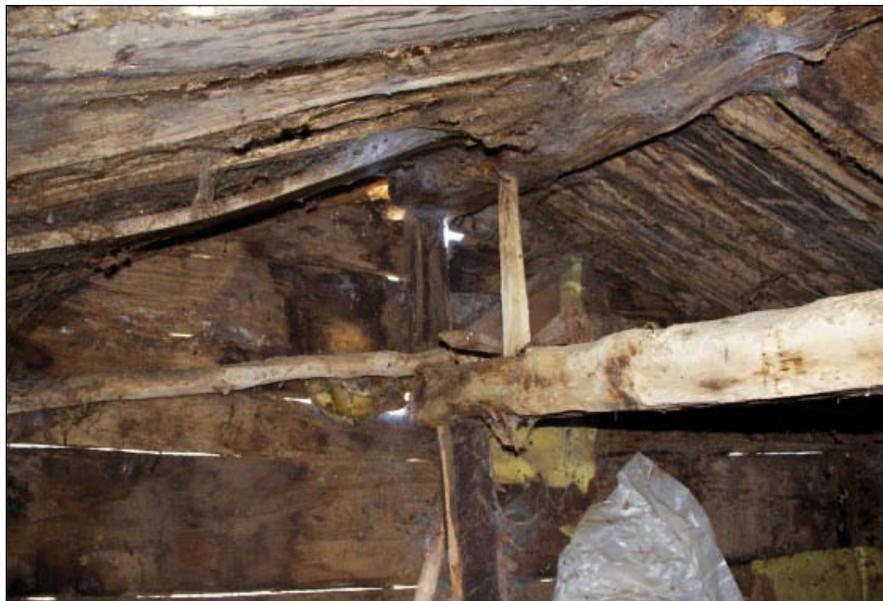
5004 / CH-03

• Detalle interior del hastial de la cara SE. La estructura de cubierta se conforma mediante sendos puntales ensamblados a caja y espiga en los liños frontales, y en el cumbral o viga cumbre. Los puntales suelen presentar acanaladuras laterales para recibir las tablas horizontales que, dispuestas a tope, hermetizan el pical o frontón del hórreo.

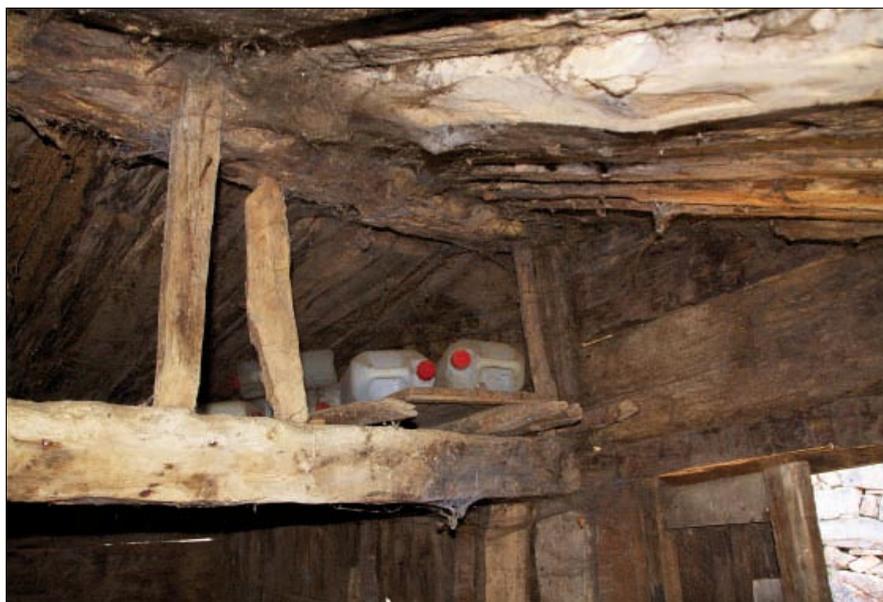
• Detalle interior del hastial de la cara NO. El vano entre la viga'l quesu o cruceta y el cumbral aparece reforzado con frecuencia con tornapuntas.

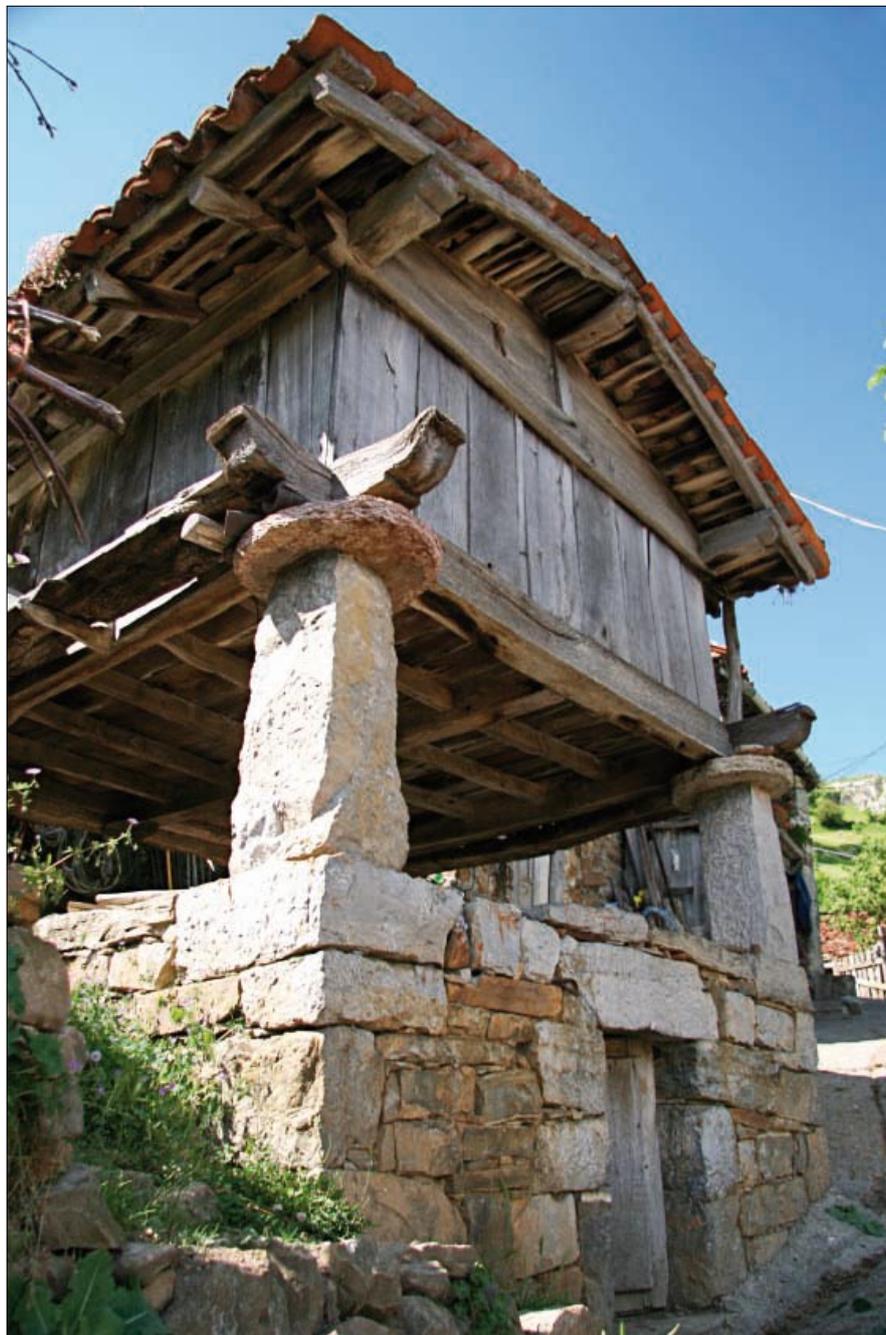
• El hórreo se asienta sobre cuarto dedicado a cubil. Cuatro pegollos calizos de forma prismática y tosca labra apoyan en el muro perimetral y, rematados en pegolleras regularizadas de forma circular, sustentan la cámara. A destacar las testas de las vigas principales (trabes, lliños, cumbrales...) rematadas en molduras sencillas (gola, cuarto de boxel) conocidas popularmente como "pico de pato".

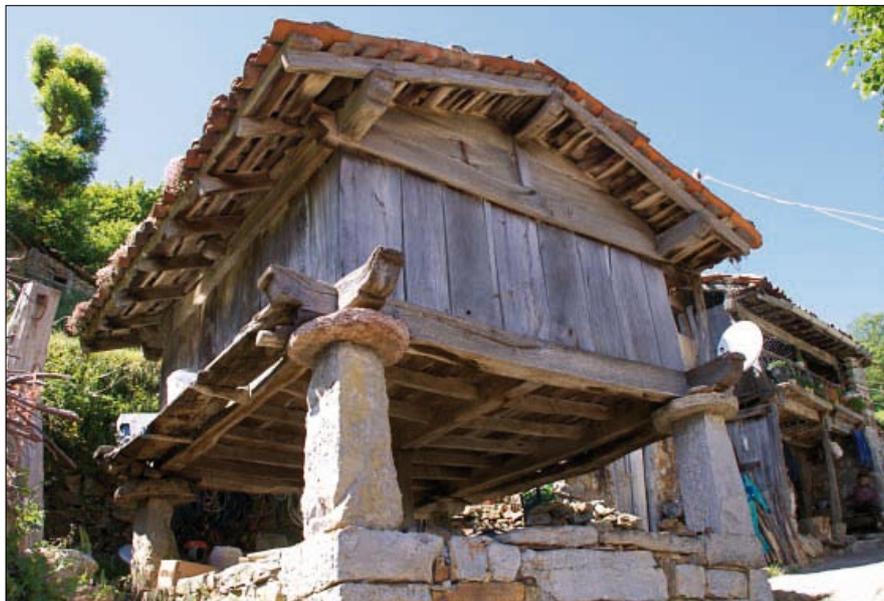
5004 / CH-04

• Vista general del hórreo: lado SE, rematado en frontón, y lado SO. La cámara se cierra en sus cuatro caras con cureñes verticales, que aparecen clavadas en los encuentros esquineros. Los frontones, en ambos lados, se hermetizan con tablas dispuestas horizontalmente.

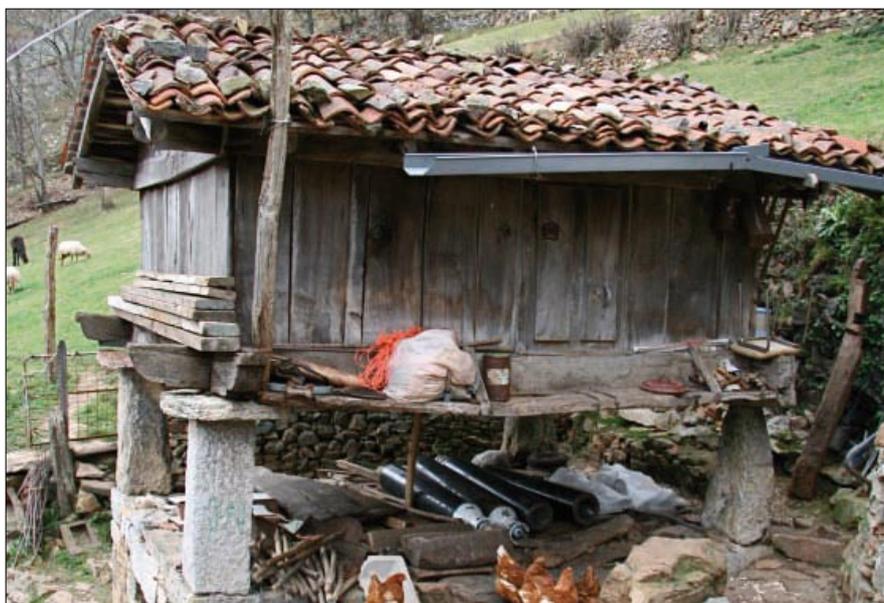
• Vista general del lado NE. Constituye el alzado principal del hórreo, da frente a la casa y es aquí donde se sitúan los elementos de acceso a la cámara: la subidora, de piedra irregular, la tenovia y la única puerta. Resulta evidente el impacto del canalón.

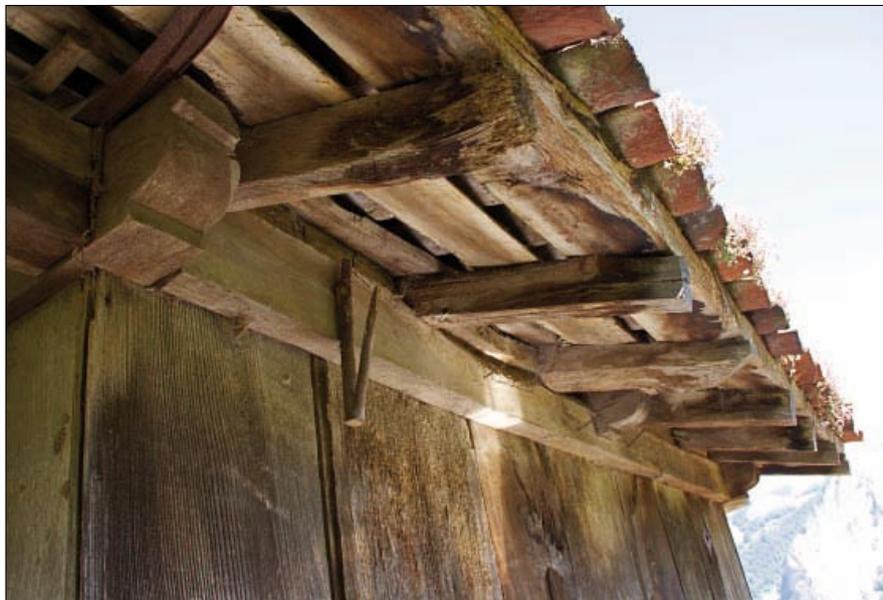
5004 / CH-04

- Detalle de la armadura de la cubierta, compuesta por ocho pares de cabrios encajados en las tocas o sobreños. En este tipo de hórreos, los aleros alcanzan bastante desarrollo (0,70 m en este caso).

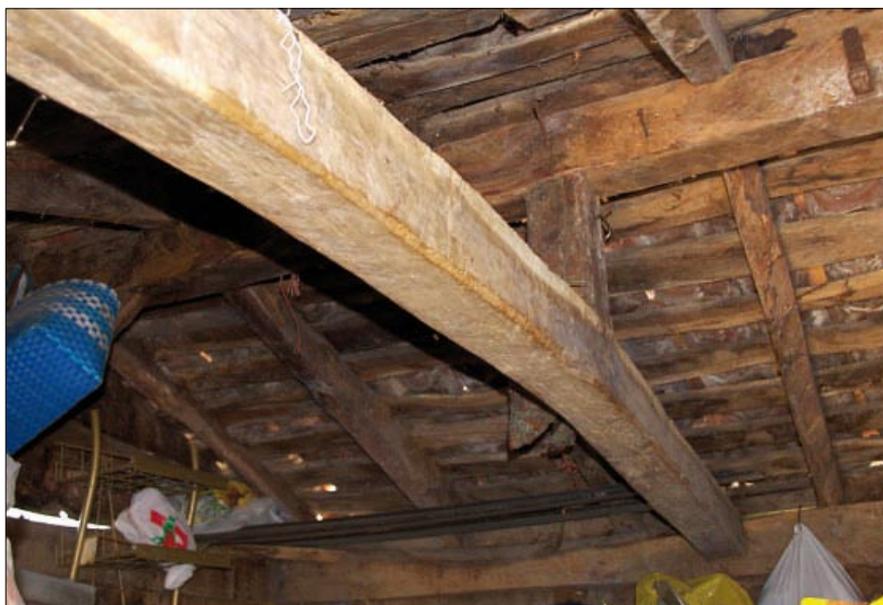
- Una vista del interior del hórreo. Aquí, las vigas que estructuran la cubierta presentan mayor sección que en otros ejemplos. La viga'l quesu o cruceta, en primer plano, se dispone en posición central atando los dos liños laterales. Sobre ella, un poriyu o enano sirve de apoyo a la viga cumbreira.
