RESOLUCIÓN de 21 de mayo de 2015, de la Consejería de Educación, Cultura y Deporte, por la que se incluyen en el Inventario del Patrimonio Cultural de Asturias los hórreos de tipología beyusca existentes en el concejo de Ponga.

DESCRIPCIÓN DE LOS HÓRREOS BEYUSCOS

ELEMENTO	Horru de M oisés	Ficha N°	5004 / CH-01
Concejo	Parroquia	Entidad de población	Barrio-casería
Ponga	Caselles	Biamón

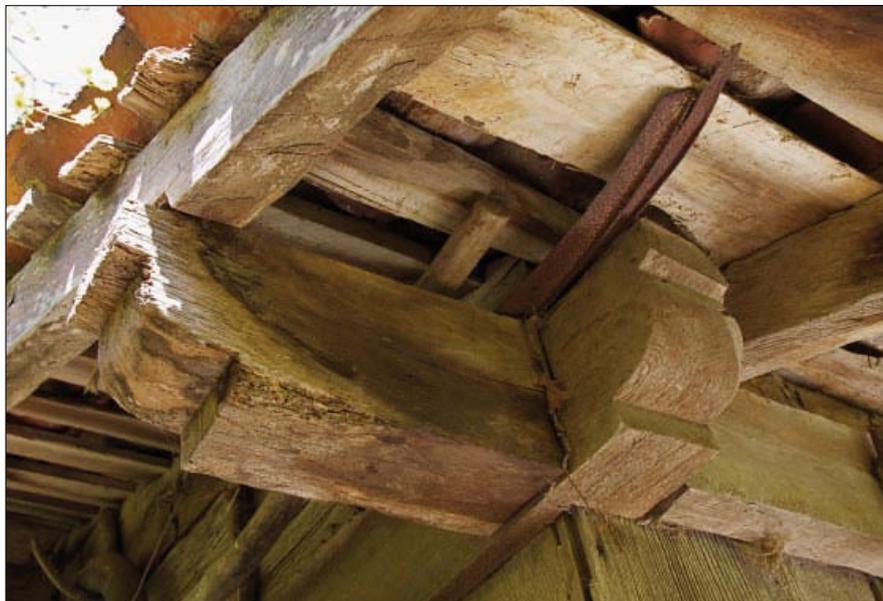
5004 / CH-04

• Las cabezuelas de los travesaños o liños frontales, en posición durmiente, alcanzan un menor desarrollo que las de los liños laterales, que se alargan para proyectar el vuelo del alero y proteger la fachada frontal donde, por lo común, se sitúan las puertas.

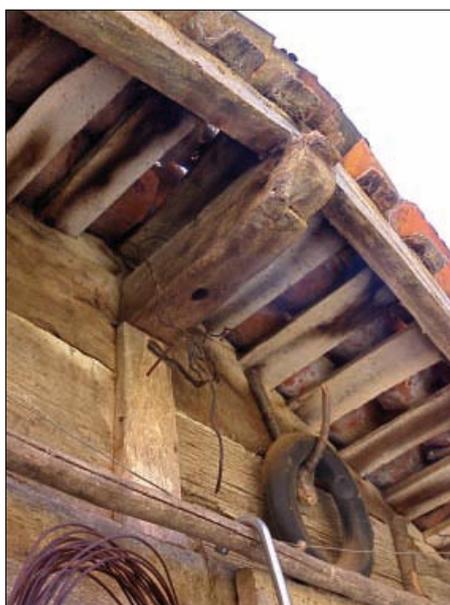
• Detalle del frontón NO, con el cumbral rematado en moldura.

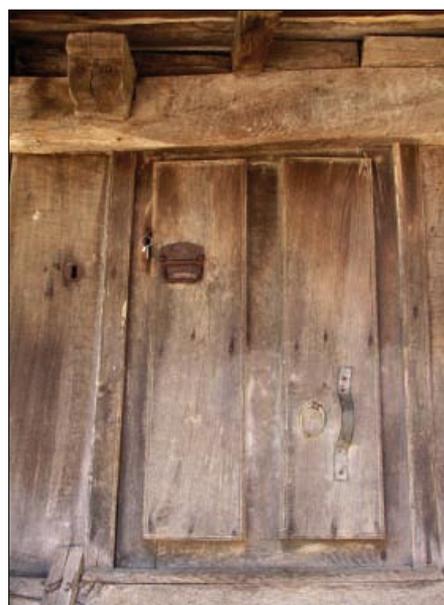
• La única puerta del hórreo, en el lado NE, de sencillo diseño conformado por dos tableros verticales sobre bastidor.

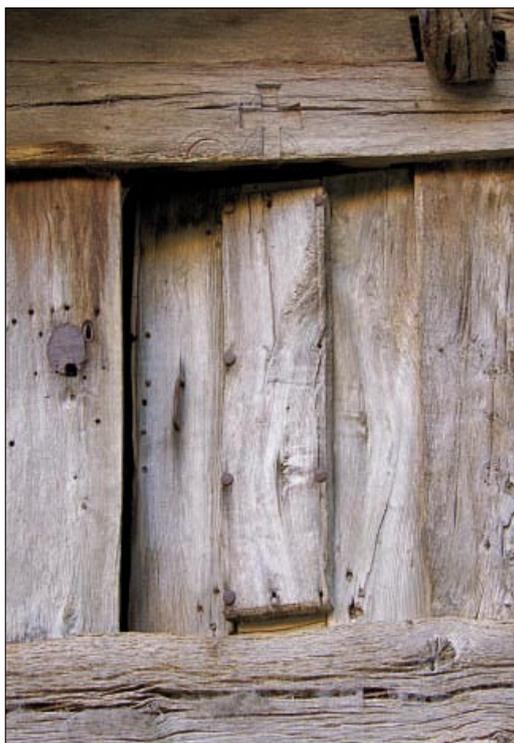
• La puerta original del hórreo, en el lado NE. Construida con dos grandes tablones verticales y ancho montante central fijado con clavos de forja.

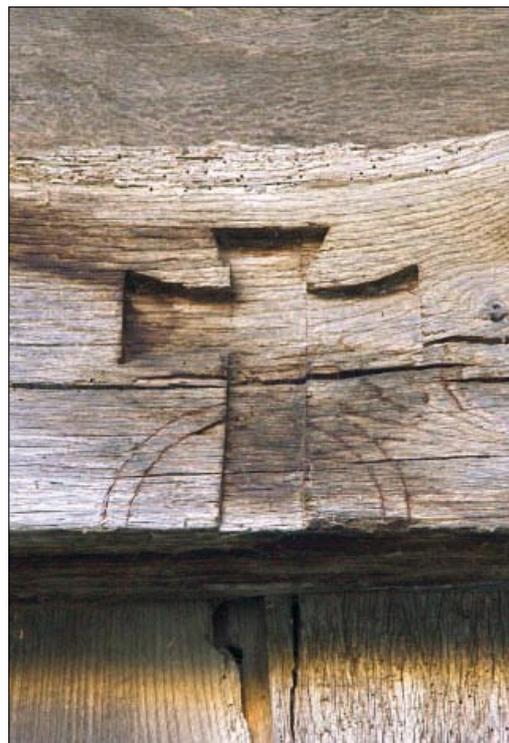
• Talladas en el liño, sobre cada una de las dos antiguas puertas, sendas cruces latinas de brazos ligeramente abocinados y arquillos incisos.

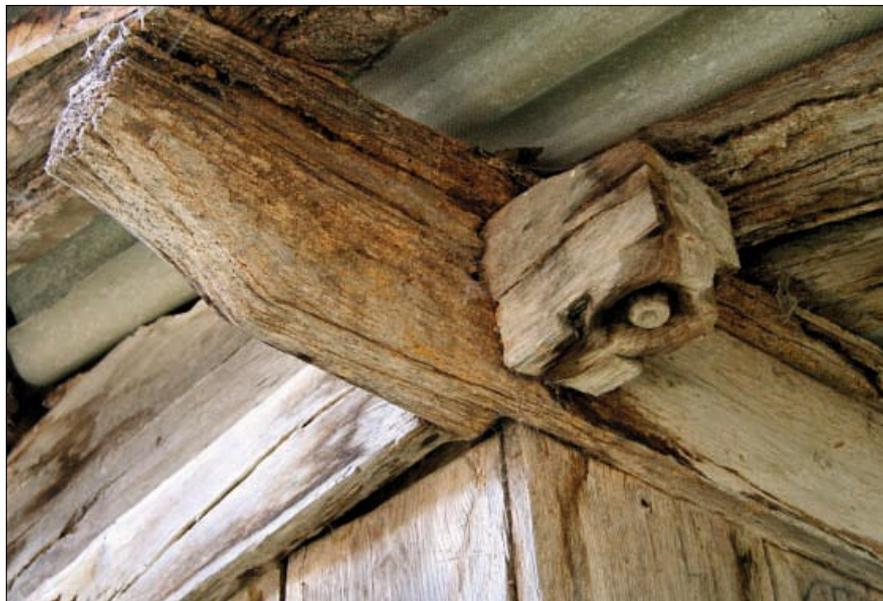
5004 / CH-05

• Cabezuelas de los liños NO y NE. La segunda, decorada con motivos circulares tallados en su cara inferior. Estos motivos suelen denominarse "botones" y a veces son interpretados como referencia astral.

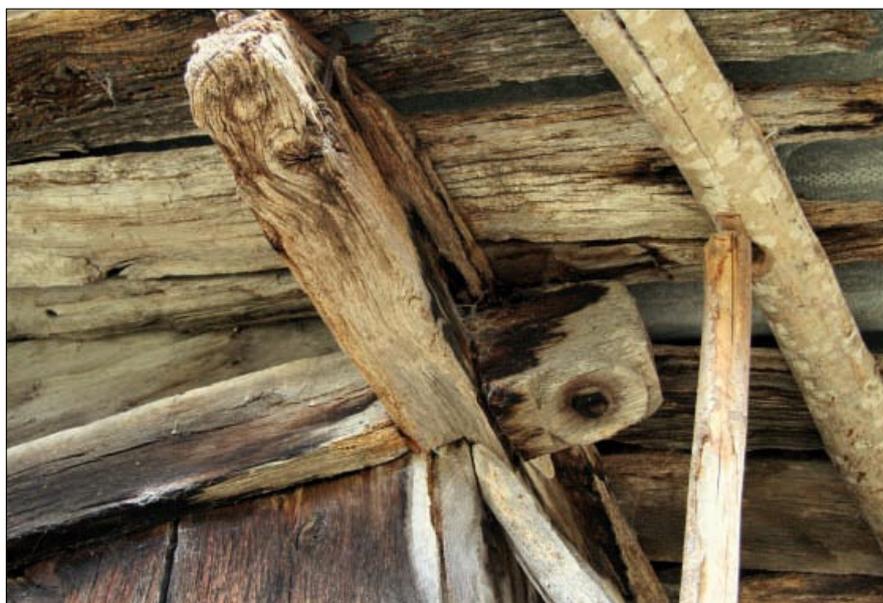
• El mismo motivo repetido en las cabezuelas del lado opuesto. Temas idénticos y similar tratamiento se repiten en el hórreo de El Cándanu, situado a poca distancia, lo que nos lleva a pensar que sean obra de un mismo taller.

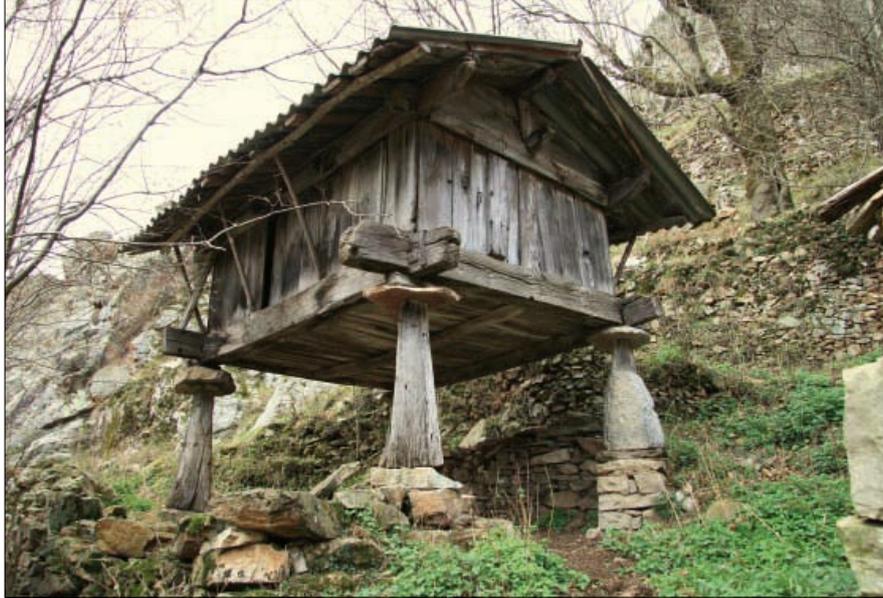
5004 / CH-05

• Vista general del hórreo: el lado NE, rematado en frontón, y el SE. Se apoya en cuatro esbeltos pegollos: tres de madera, de forma troncopiramidal, y uno mixto, de mampostería, piedra y madera, creando un amplio espacio en el solhorru de más de 2 m de altura.

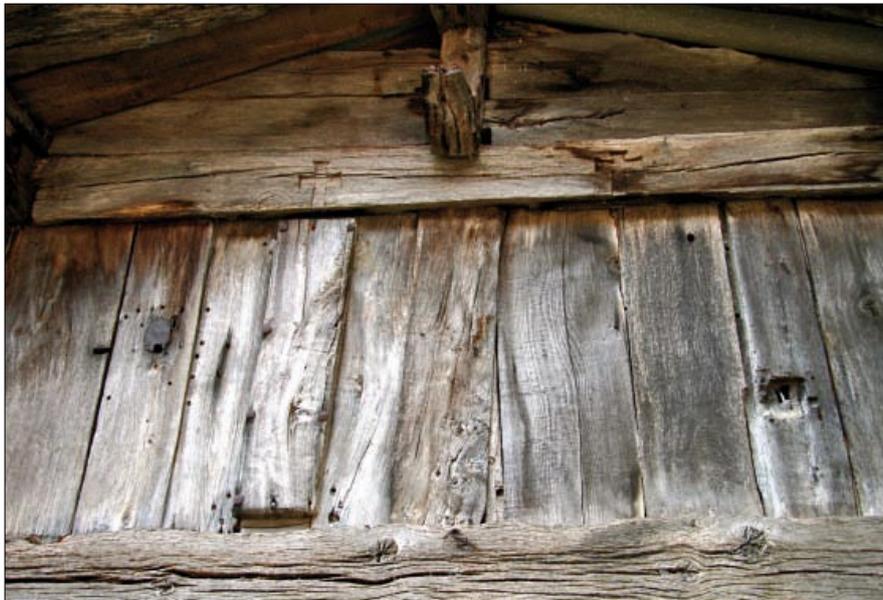
• El lado NE era el principal del hórreo, dando frente a la casa, hoy en ruina. Aquí se sitúa la puerta original, inaccesible por su altura en la actualidad, lo que nos lleva a pensar que el hórreo haya podido ser trasladado.

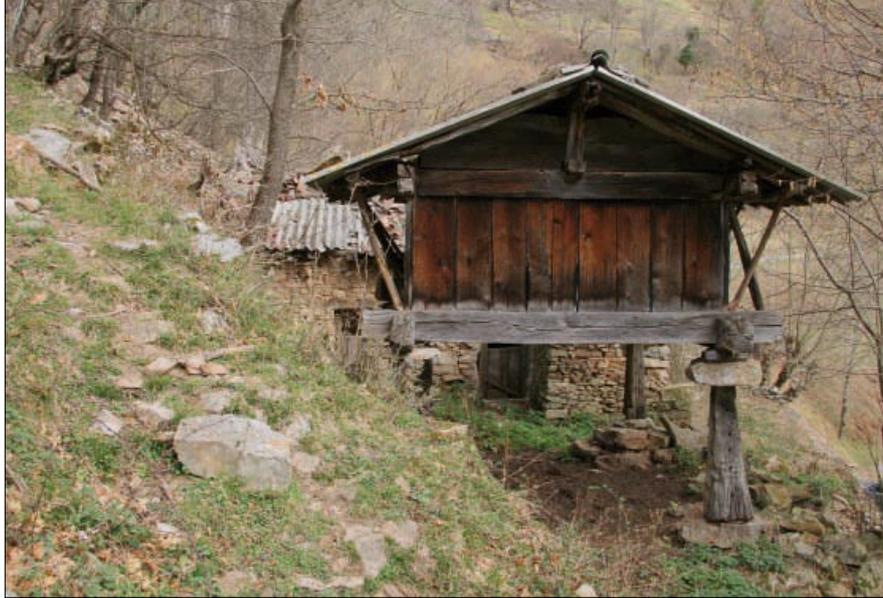
5004 / CH-05

- La cubierta original, de teja del país, fue sustituida por planchas de fibrocemento sobre un enlatado de gruesos tablones a modo de cabrios. El amplio vuelo de los aleros se refuerza, a ambos lados, con tenenzos o encantos (tornapuntas).

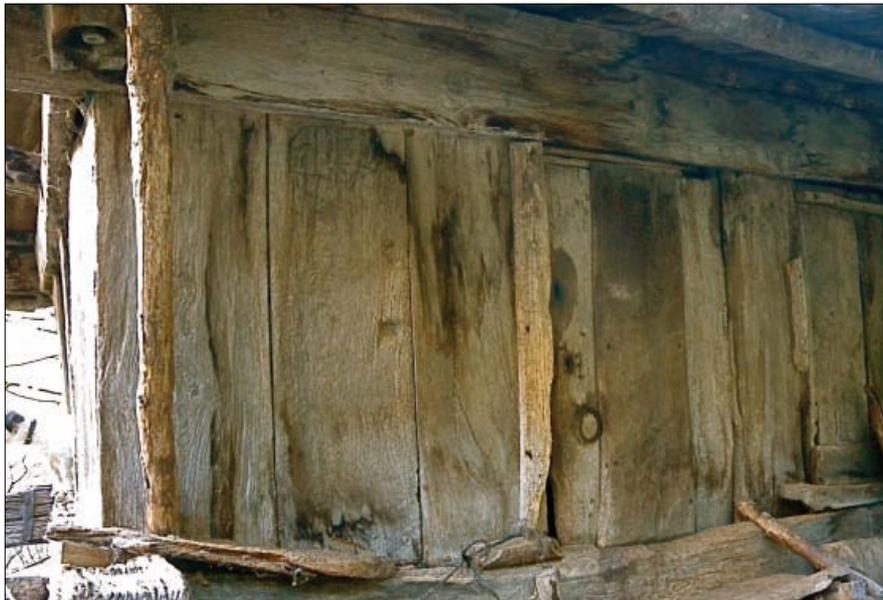
- La cámara del hórreo se cierra en sus cuatro lados con cureñes verticales engarzadas a peine. En el lado NO, la parte más accesible desde la cota alta de la pendiente, se habilitaron dos puertas de las que hoy solo una permanece activa, lo que explica que el interior carezca de compartimentación alguna.

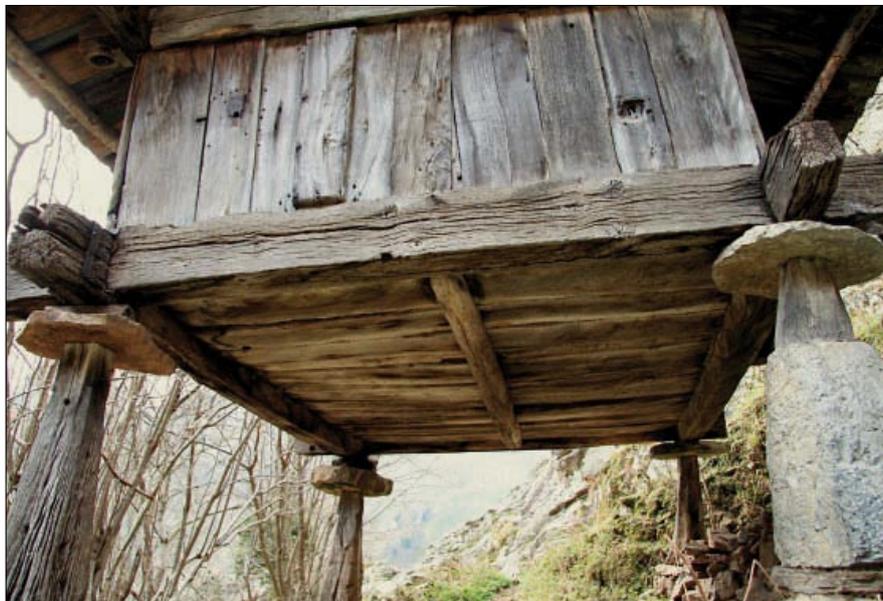
5004 / CH-05

- El solado del hórreo: de pontes, gruesos tablones que van de lado a lado encajados en un rebaje de los trabes femes o trabes durmientes. Y sovi gañu o viga carcelera ensamblada mediante encaje ciego en los trabes montantes.

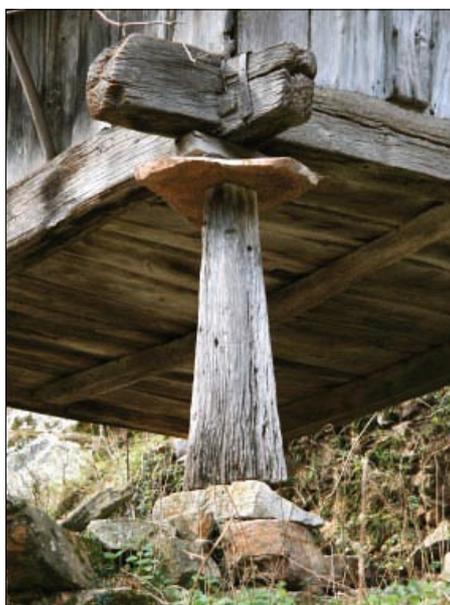
- Detalle de uno de los pegoyos de madera, sobre pilpayu y con gruesa taza de ajuste para distribuir adecuadamente la carga de la cámara del hórreo.

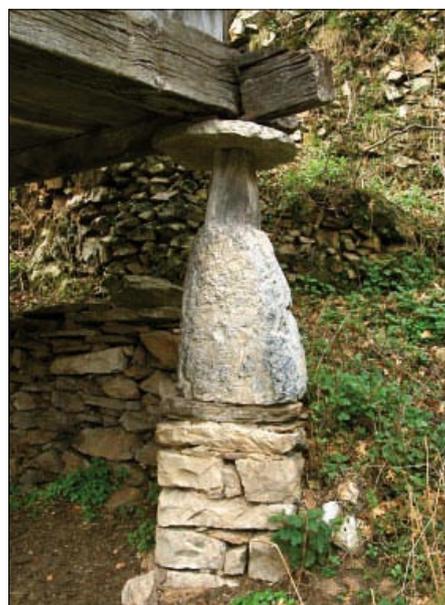
- El pegoyu de la esquina norte, de material mixto: mampostería en el tercio inferior, piedra toscamente labrada y madera.

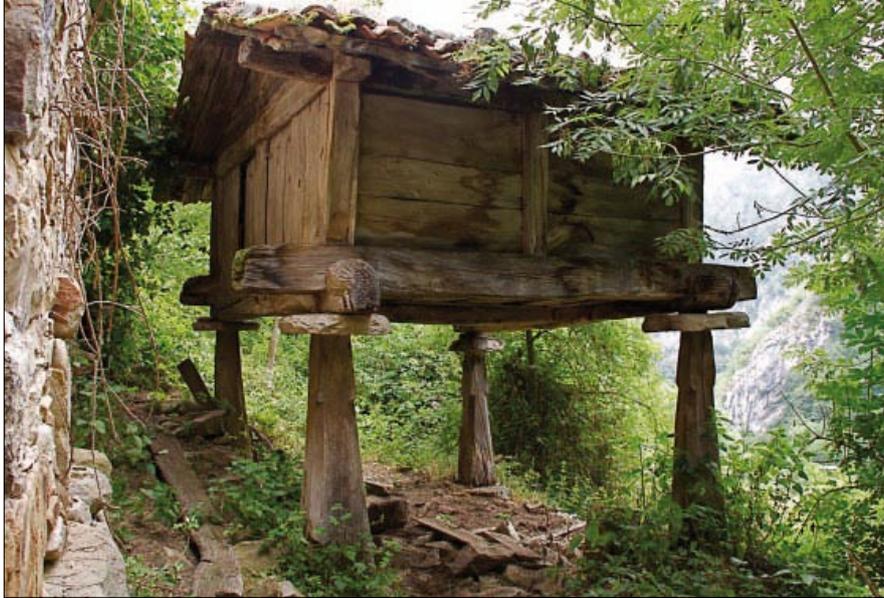
5004 / CH-06

• Vista general del hórreo: el lado norte, rematado en frontón, donde se sitúan las dos puertas del hórreo; y el lado este. Los altos pedregales configuran un amplio solhorrú por el que discurría una de las antiguas cales del lugar.

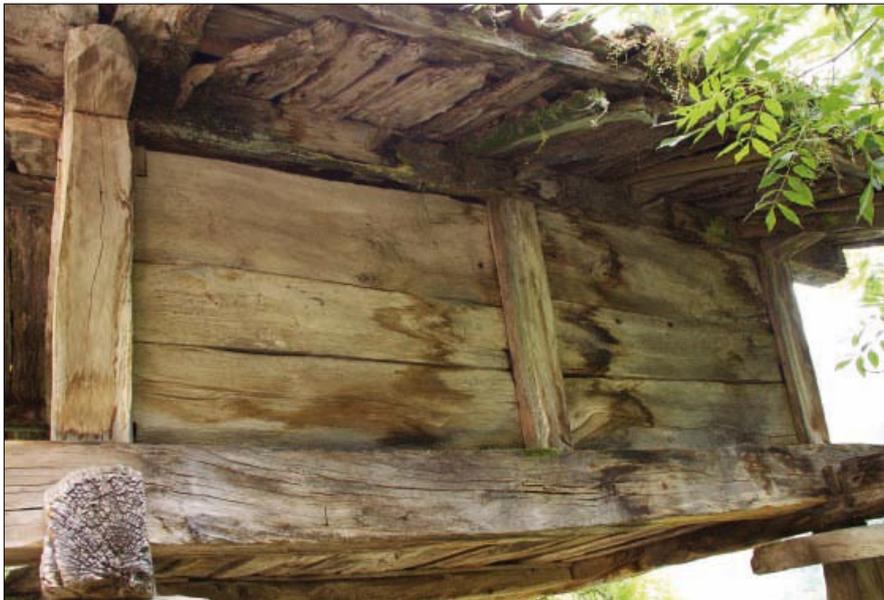
• El lado oeste del hórreo cerrado con cureñes horizontales engarzadas en postes esquineros y parteluz central. Las piezas verticales van ensambladas a caja y espiga en el trabey en el liño.

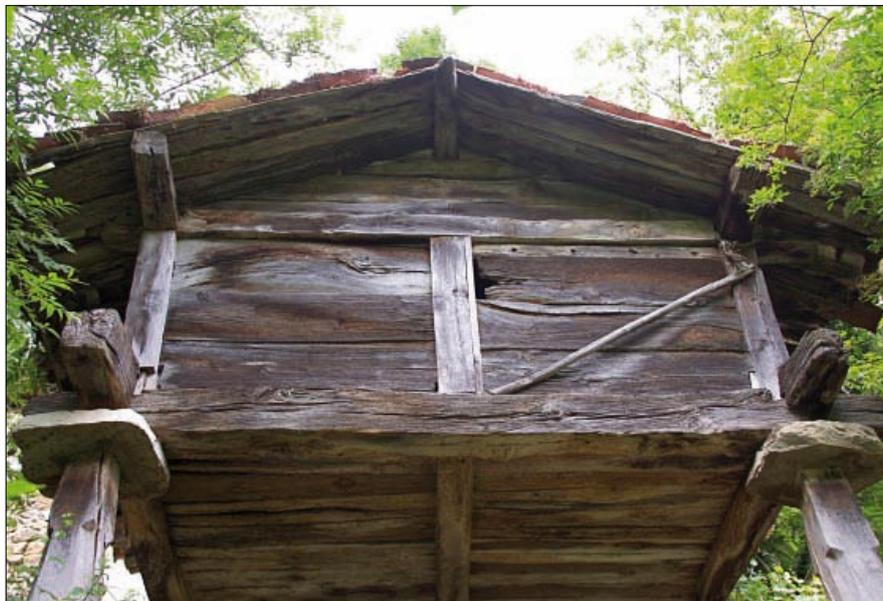
5004 / CH-06

- Detalle de la cara sur. El parteluz, de sección rectangular, tiene regaduras laterales para recibir las cureñas horizontales que cierran la cámara en ese lado. Esta pieza se alinea con el puntal que, en este caso, queda oculto por las tablas horizontales que hermetizan el frontón del hórreo.

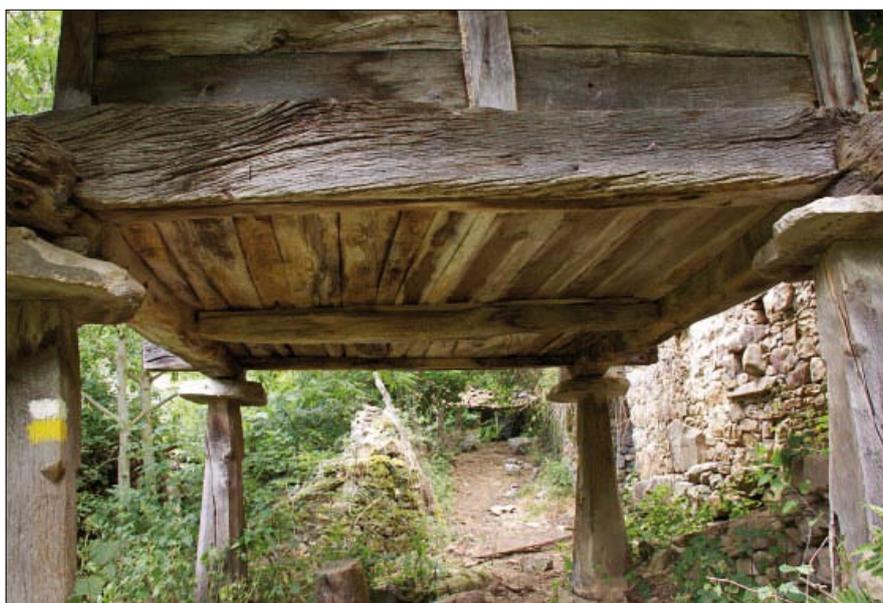
- El suelo se resuelve en dos tramos con tablas que van clavadas al sovigañu central. Repárese a la izquierda, en el pedregal, las marcas de una ruta oficial de montaña publicitada por el Parque Natural de Ponga.

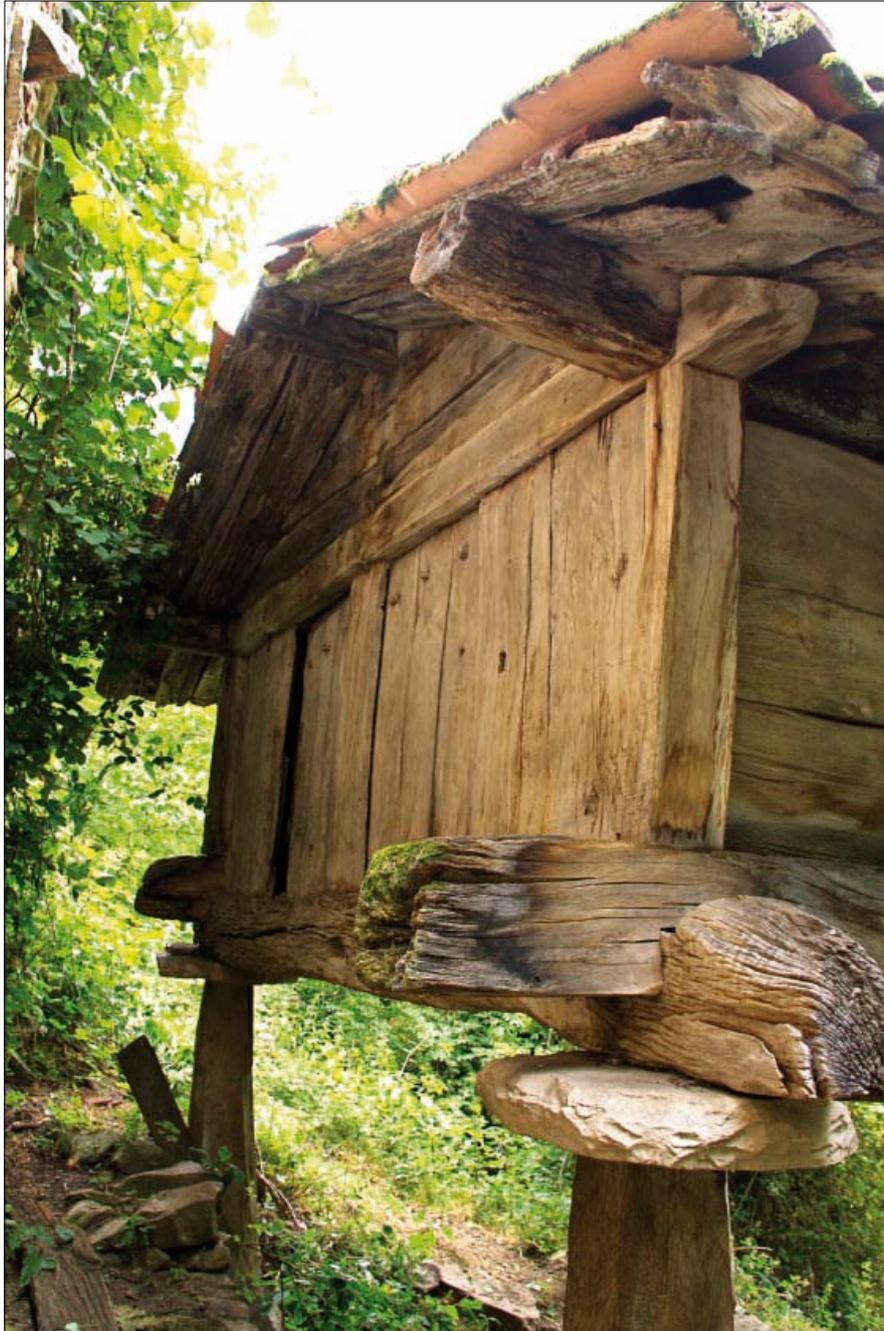
- Es común en los hórreos beyuscos que las testas de las vigas laterales se prolonguen, para procurar el avance del alero y la protección del frontal donde se sitúan las puertas. En primer plano, los traves que no están aquí ensamblados a media madera, como es habitual, sino remontaos

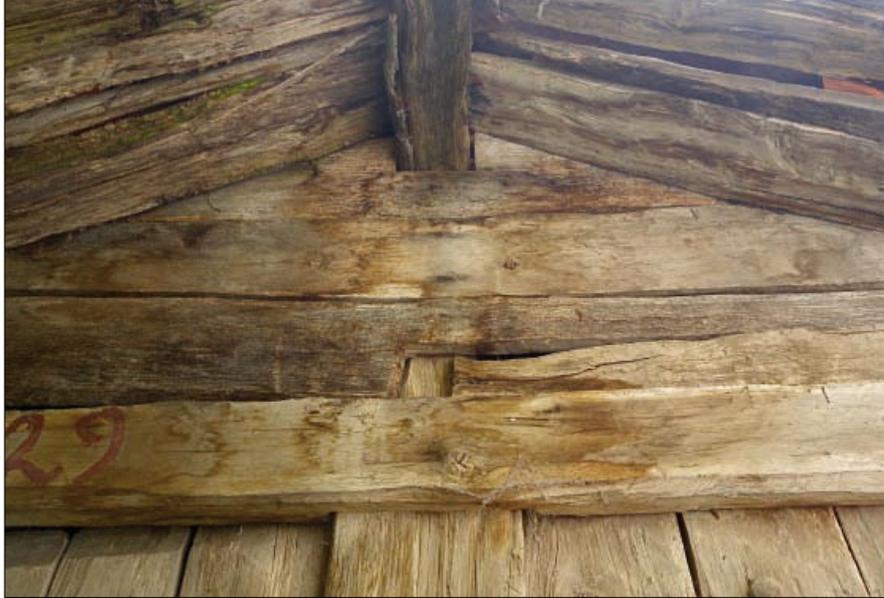
5004 / CH-06

- El frontón norte cerrado con tablas horizontales que cruzan de lado a lado. En el centro, la viga'l queso o cruceña cuya testa no vuela al exterior.

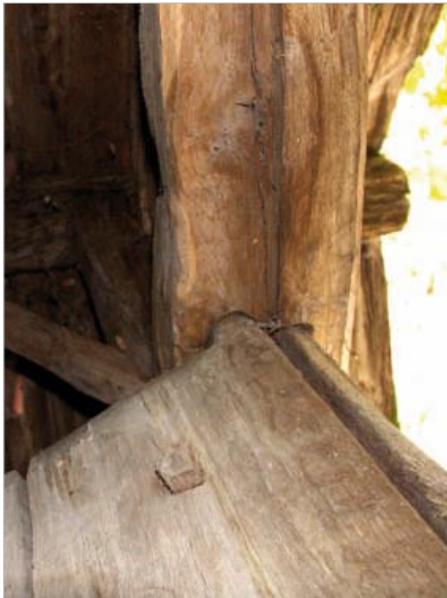
- Detalle del lliñu por su cara inferior, con el quicial y rebaje para articular la puerta.

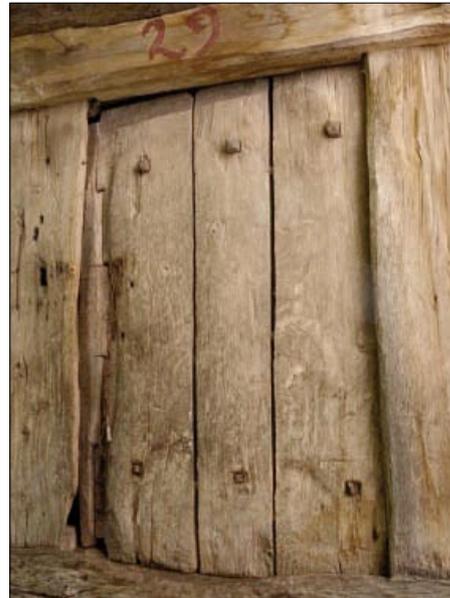
- Una de las dos puertas gemelas que dan acceso al hórreo. Están formadas por tres tablones unidos con barras interiores y clavados con tornos de madera de prominente cabeza .

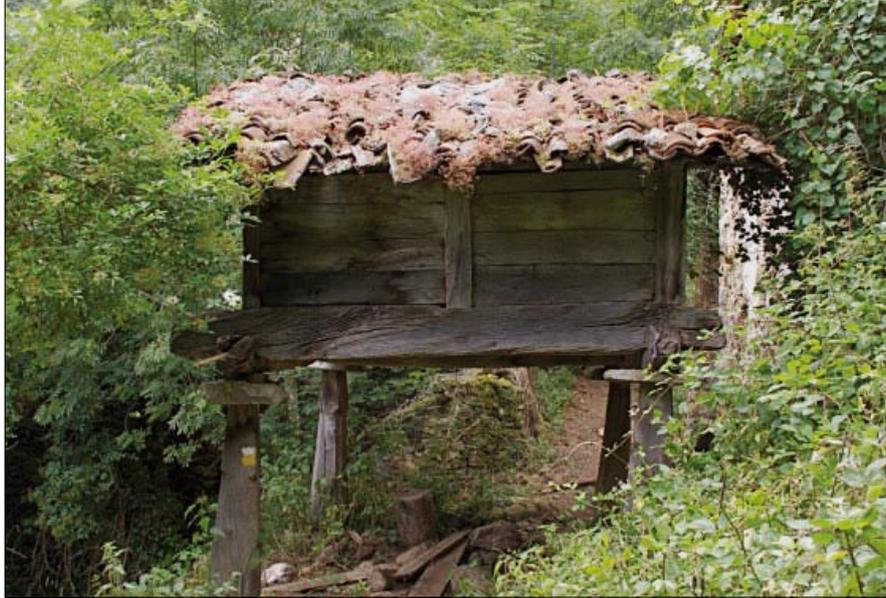
5004 / CH-06

- El hórreo por su lado este. Es notorio aquí el mal estado de la cubierta.

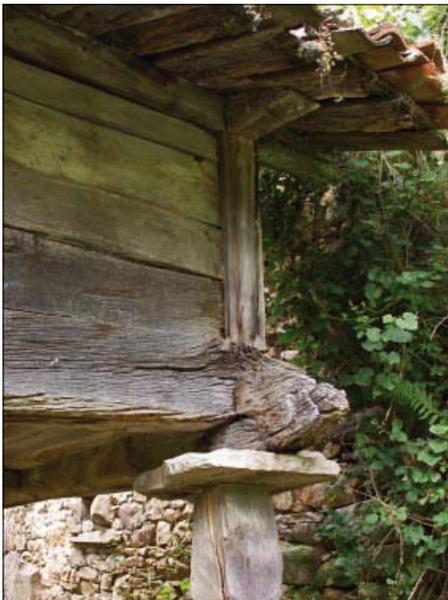
- Esquina NE, donde puede apreciarse el encaje de las cureñas en el poste esquinero.

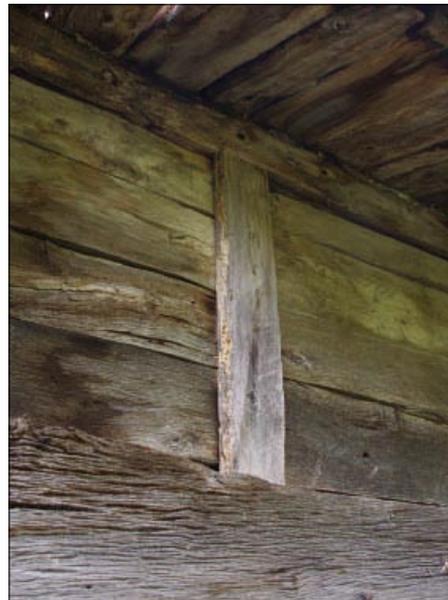
- Parteluz en la cara este. Sendas regaduras en los laterales permiten el encaje de las cureñas horizontales.

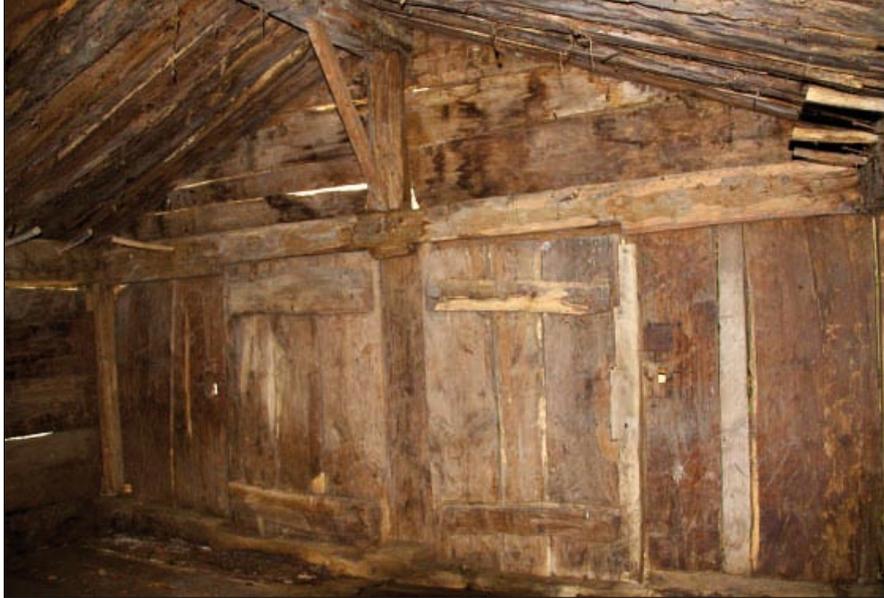
5004 / CHB-06

- El lado norte visto desde el interior. Podemos apreciar la estructura de las puertas, así como la de la cubierta: el puntal, reforzado por un contéu o tornapuntas, se ensambla en el liño frontal y en la viga cumbrera.

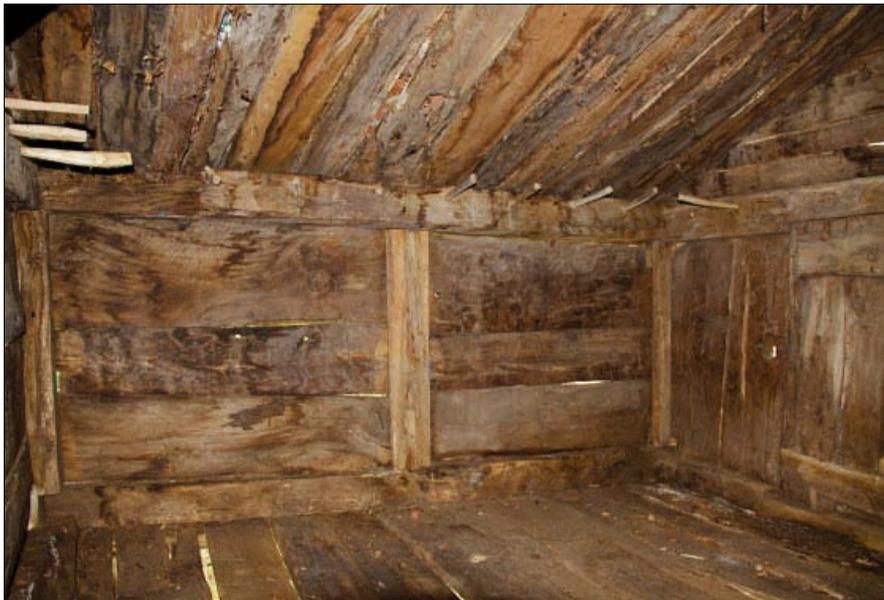
- El lado oeste desde el interior, con las cureñes horizontales dispuestas a tope y encajadas en las regaduras laterales del parteluz. Numerosos tornos aparecen clavados en los liños para colgar diferentes productos para su secado.

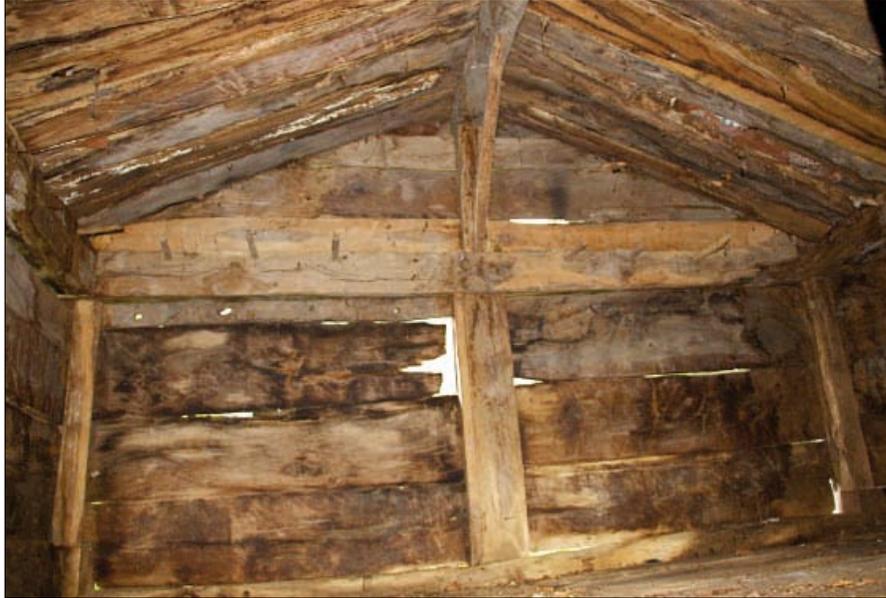
5004 / CHB-06

- Interior del lado sur. Se aprecia la estructura de la cubierta: puntal con contáu, como solución habitual, que se refuerza aquí con el parteluz, dispuesto en la misma vertical.

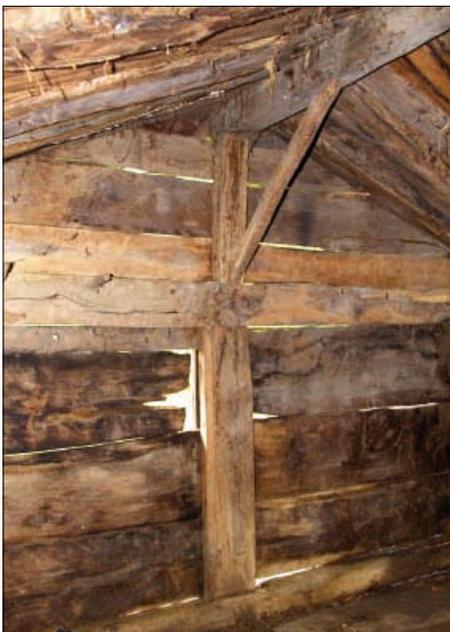
- Interior del lado sur. En esta toma puede verse el lateral del parteluz con regaduras laterales para encajar las cureñas

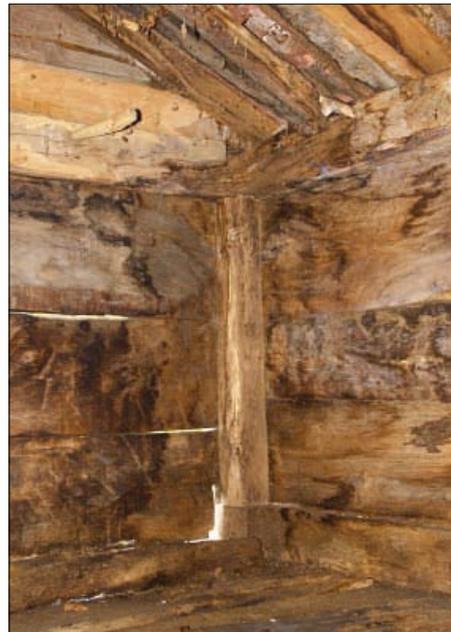
- Contra o poste esquinero del ángulo SO. Obsérvese la diferencia interior de nivel entre los traves, debido al tipo de ensambladura (remontaos).

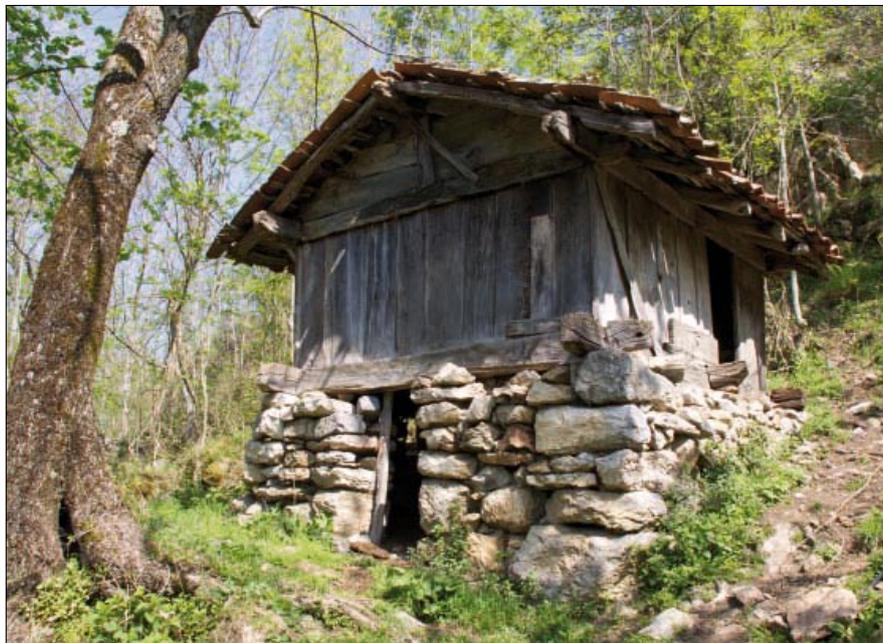
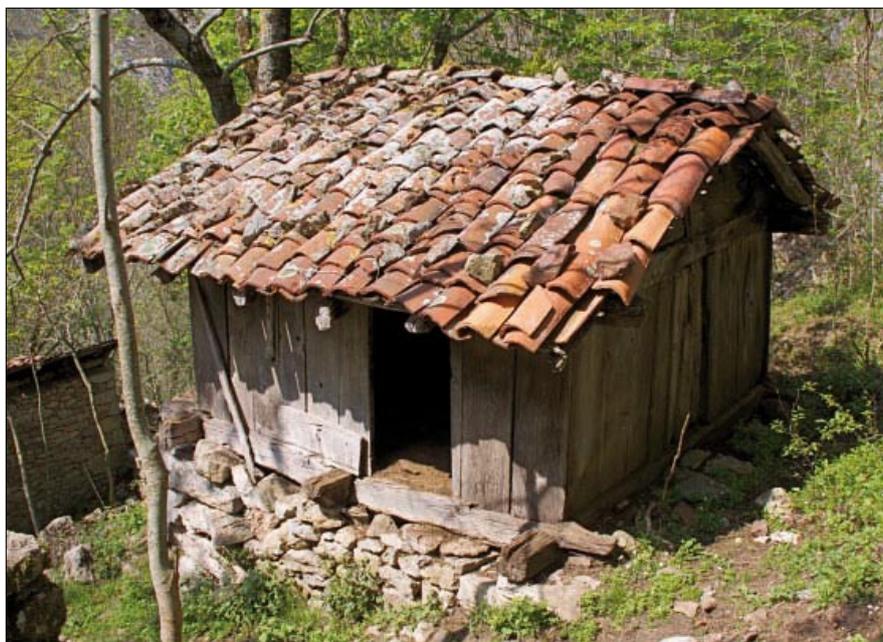
• Vista general: el lado SE y, rematado en frontón, el lado NE donde se sitúa la única puerta en posición central. En el lateral se retiraron algunas cureñas para habilitar una puerta, al convertir el interior en cuadra de cabritos.

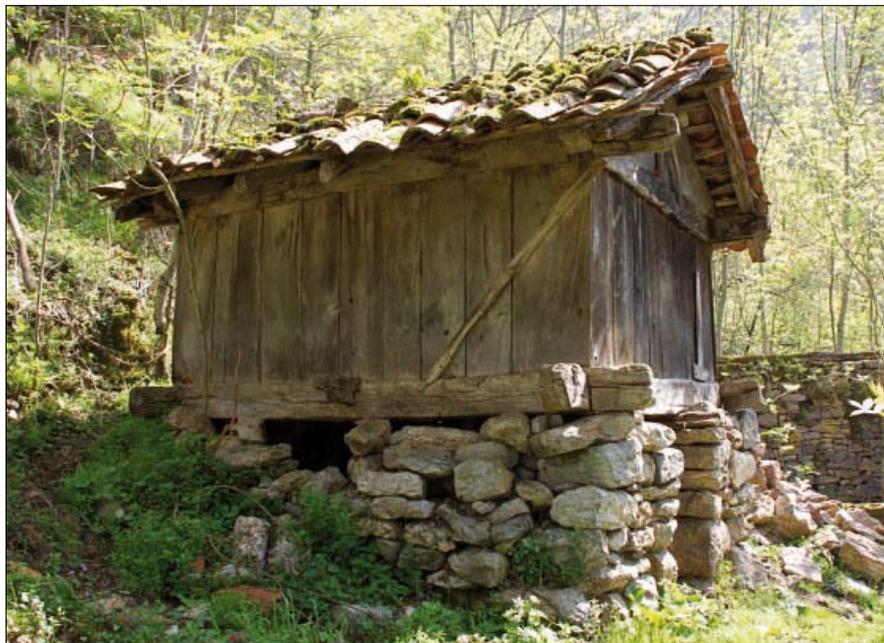
• Vista desde el lado NO. En la actualidad, la cámara del hórreo se levanta directamente sobre el muro perimetral que acota un espacio inferior dedicado a cuadra de cabras.

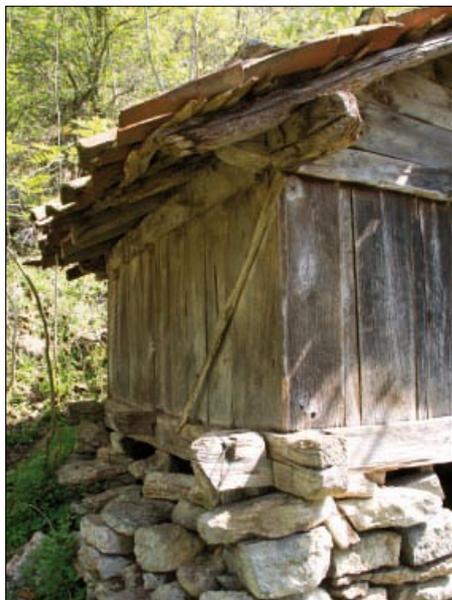
• Detalle de la solución constructiva de la esquina, con cureñas enrasadas y reforzado con darranda.

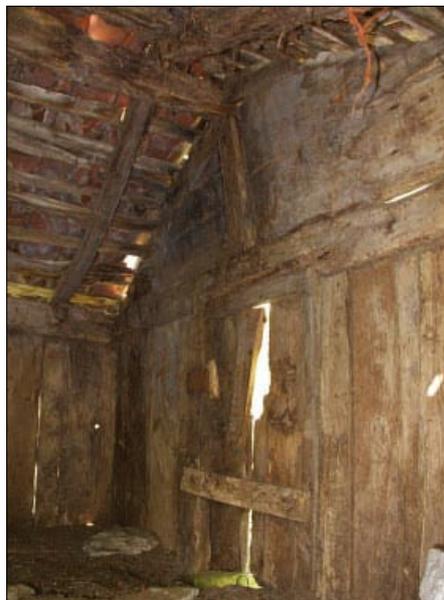
• El frontal del hórreo donde se sitúa la puerta, desde el interior.

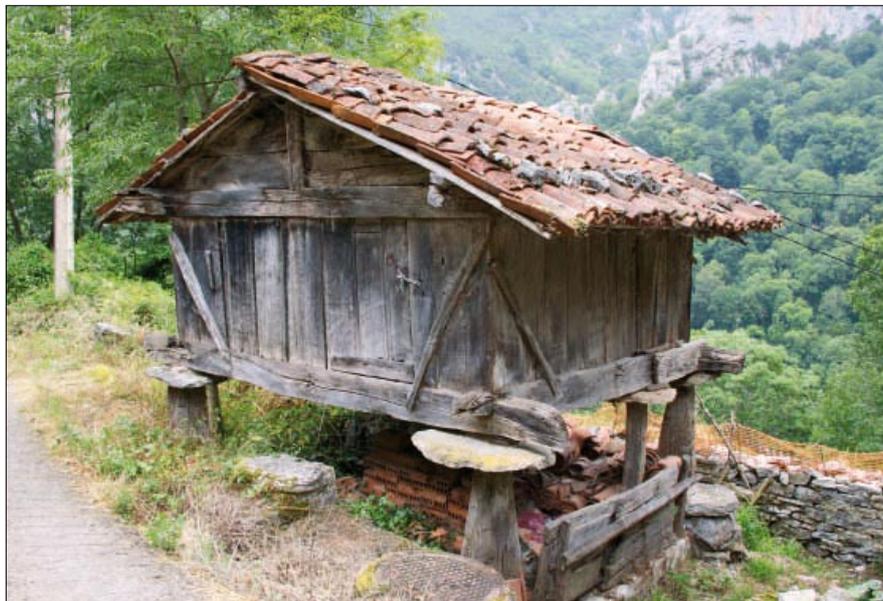
5006 / CH-02

- Vista del hórreo desde el lado SO. La cara oeste, rematada en frontón, y la cara sur. La cámara apoya en cuatro pegoyos de madera de forma troncopiramidal y un sfitu de refuerzo, en el lado sur.

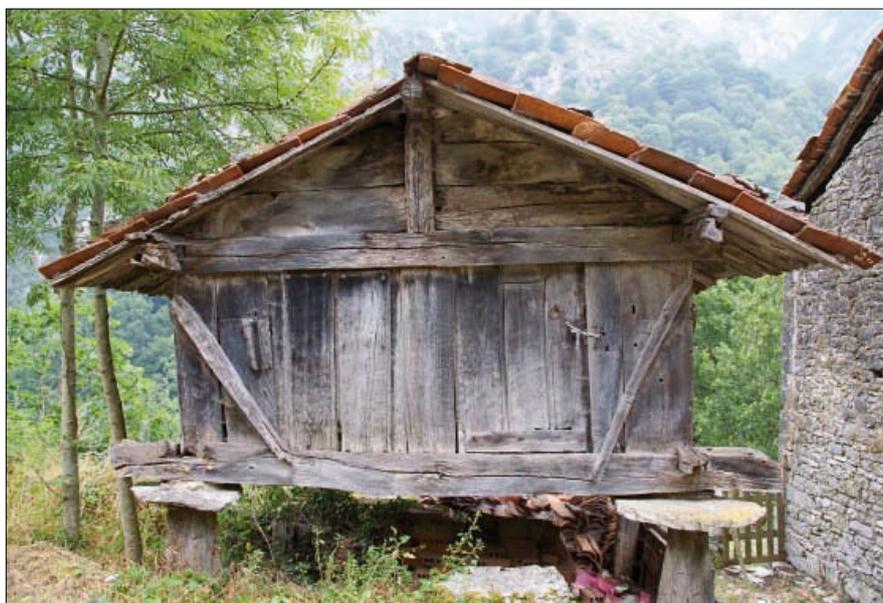
- Frente principal del hórreo. Orientado al oeste, acoge las dos puertas de acceso al interior.

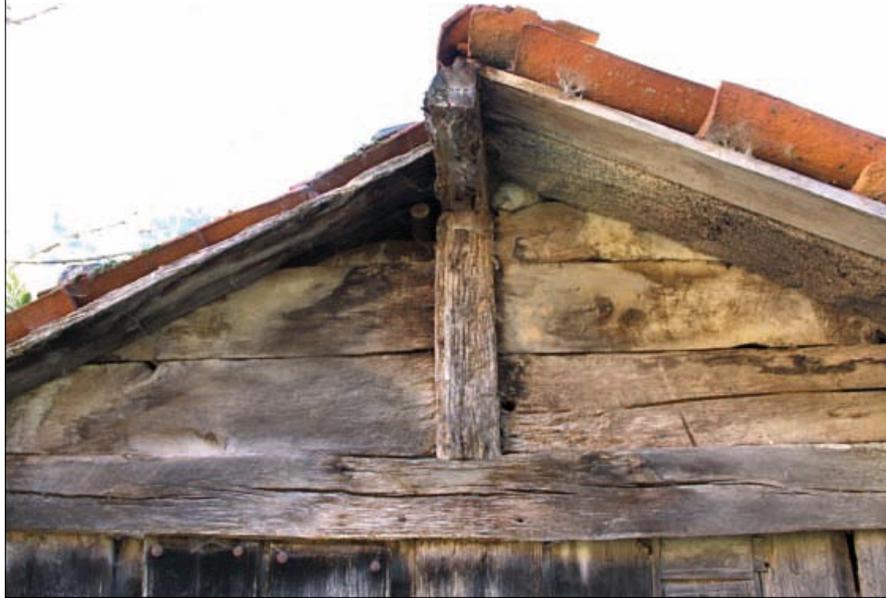
- Detalle del pical o frontón del hórreo. Puede apreciarse la rotura del vuelo del alero que deja a la intemperie las testas del liño y de la viga cumbreira.

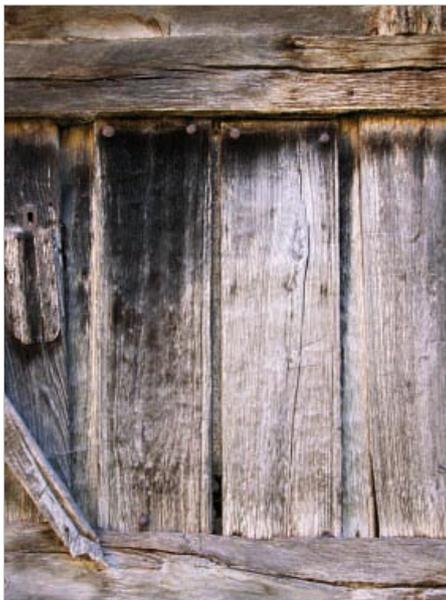
- Detalle de una de las puertas, compuesta de dos tableros gemelos verticales, fijados con clavazón de forja a un bastidor.

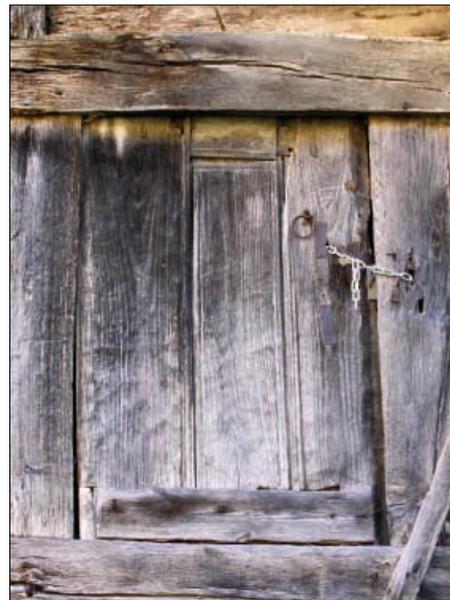
- La otra puerta, compuesta por tres tableros verticales machihembrados y dos barras ensambladas mediante lengüeta.

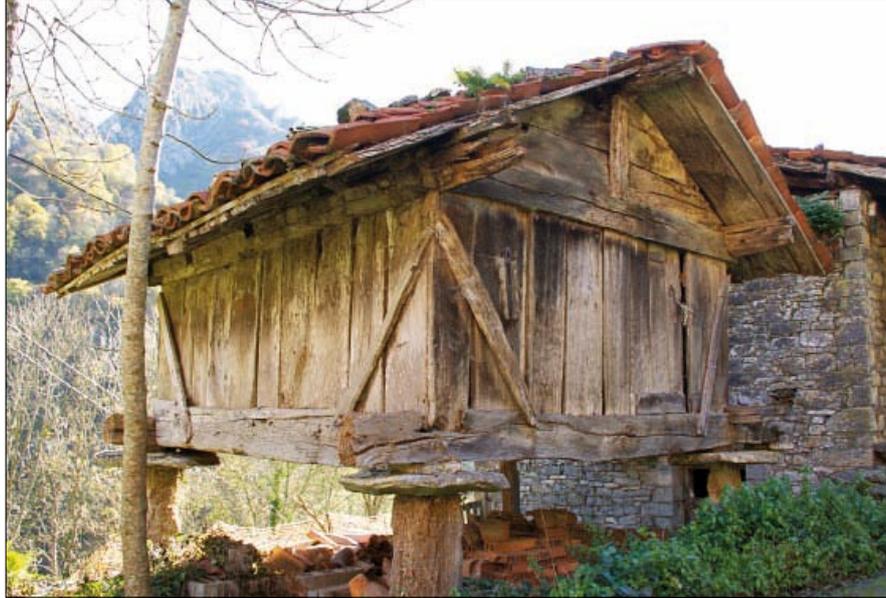
5006 / CH-02

- Otra vista general desde el NO. La cámara se cierra en sus cuatro caras con cureñes verticales, disponiendo darranches o tablas de arriostramiento en las esquinas como refuerzo.

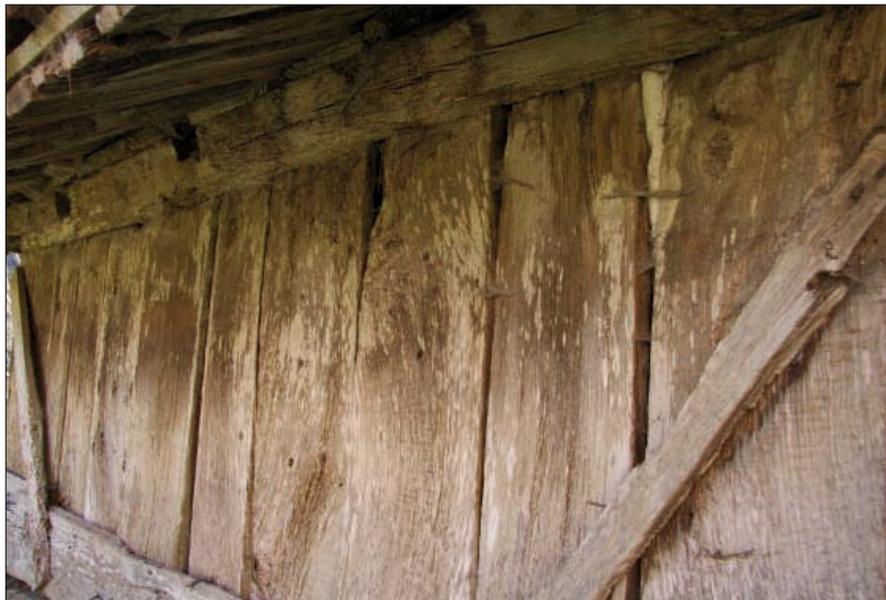
- Detalle del lado norte de la cámara. Las cureñes no presentan engarces entre ellas, sino que parecen ir colocadas a tope en las regaduras de traves y lliños.

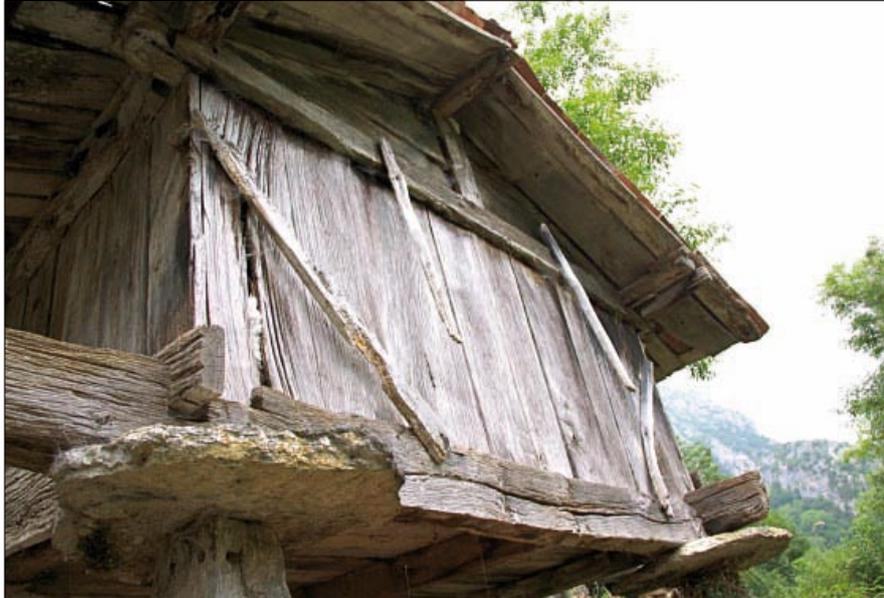
5004 / CH-06

- Cara este del hórreo. Los picales o frontones se cierran con tablas horizontales encajadas en regaduras o acanaladuras laterales del puntal central.

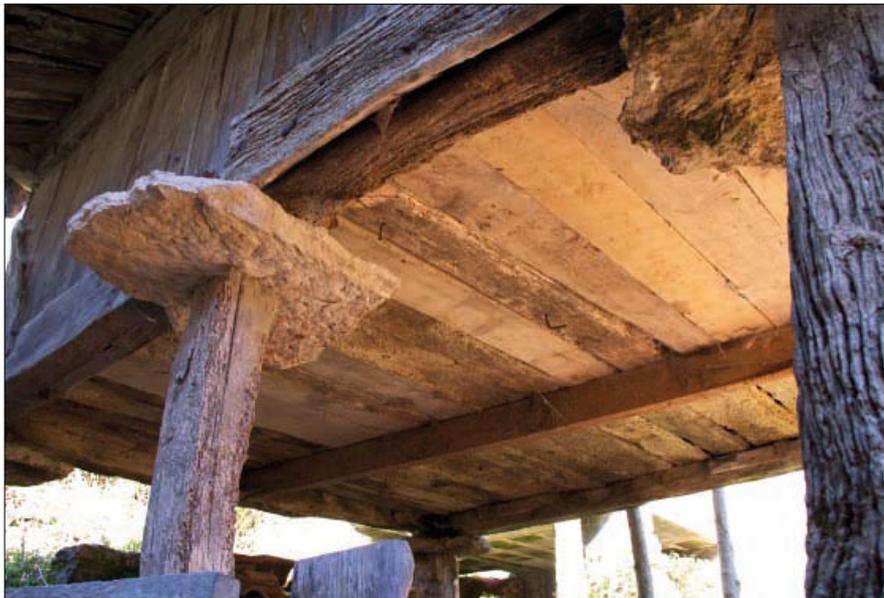
- El solado del hórreo fue restaurado: se cambió el soviagaño o viga carcelera y se renovaron algunas tablas del suelo, distribuido en dos tramos.

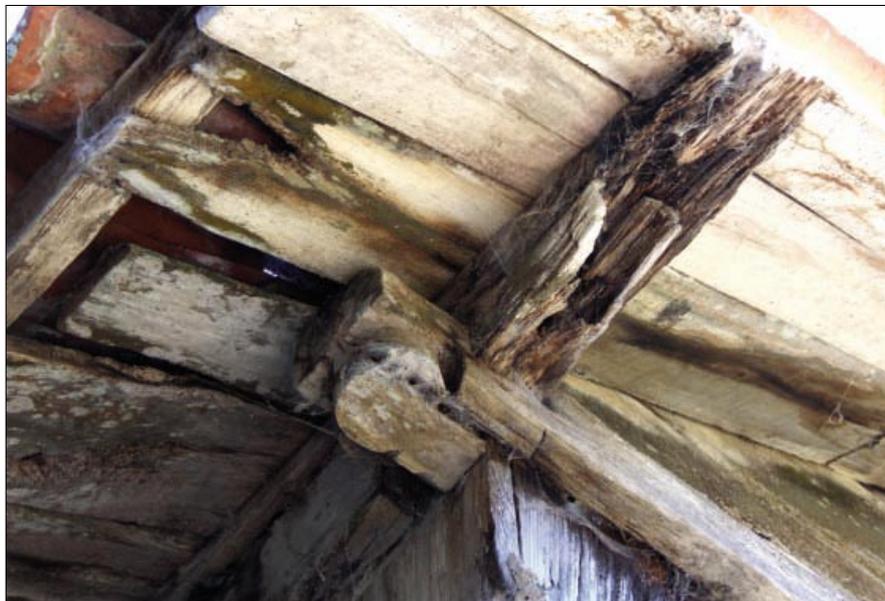
5006 / CH-02

• Detalle del engarce de los liños, en la esquina SE. Dos de las cabezuelas de los liños rematan con una sencilla talla cilíndrica en su plano inferior. Esta solución, muy común, tiene además de una motivación estética carácter funcional, pues contribuye a evitar fendas en la madera.
