RESOLUCIÓN de 21 de mayo de 2015, de la Consejería de Educación, Cultura y Deporte, por la que se incluyen en el Inventario del Patrimonio Cultural de Asturias los hórreos de tipología beyusca existentes en el concejo de Ponga.

DESCRIPCIÓN DE LOS HÓRREOS BEYUSCOS

ELEMENTO	Horru de M oisés	Ficha N°	5004 / CH-01
Concejo	Parroquia	Entidad de población	Barrio-casería
Ponga	Caselles	Biamón

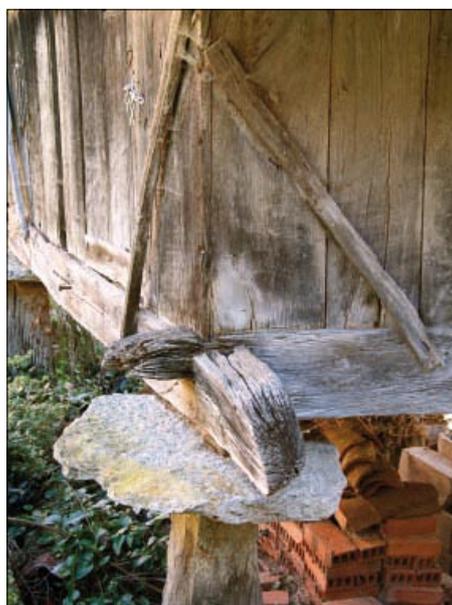
• Un fallo típico: una fenda en el trabemontante provocó el desprendimiento de la parte inferior de la testa.

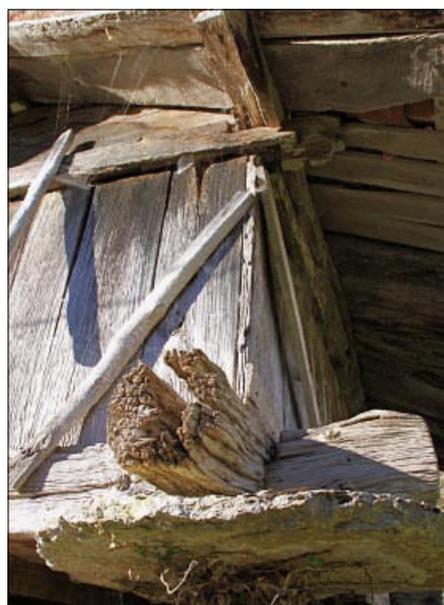
• Detalle de la solución de las esquinas, con cureñes enrasadas reforzadas con charrandhes

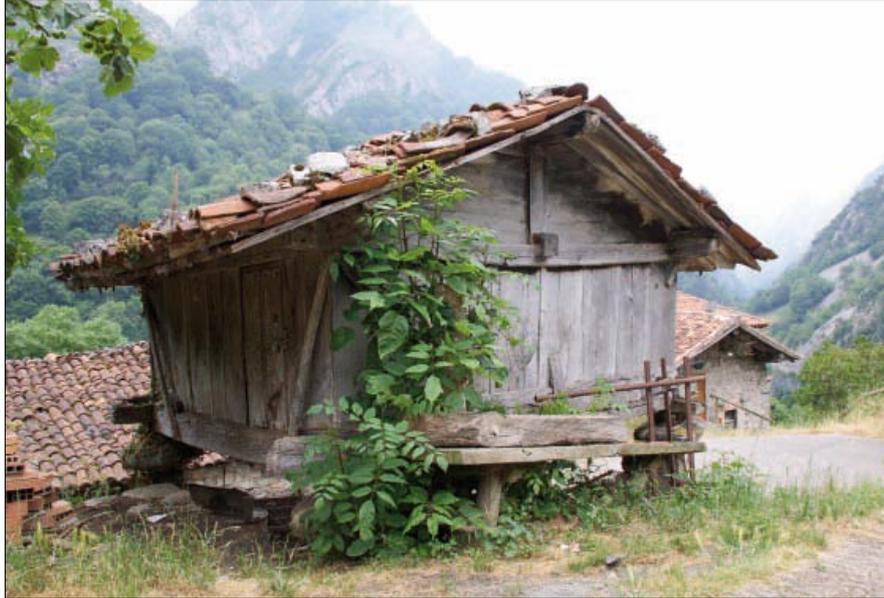
5006 / CH-03

• Vista general del hórreo: la cara oeste, rematada en frontón, y la cara norte. De dimensiones limitadas, la cámara se cierra en sus cuatro lados con cureñes verticales.

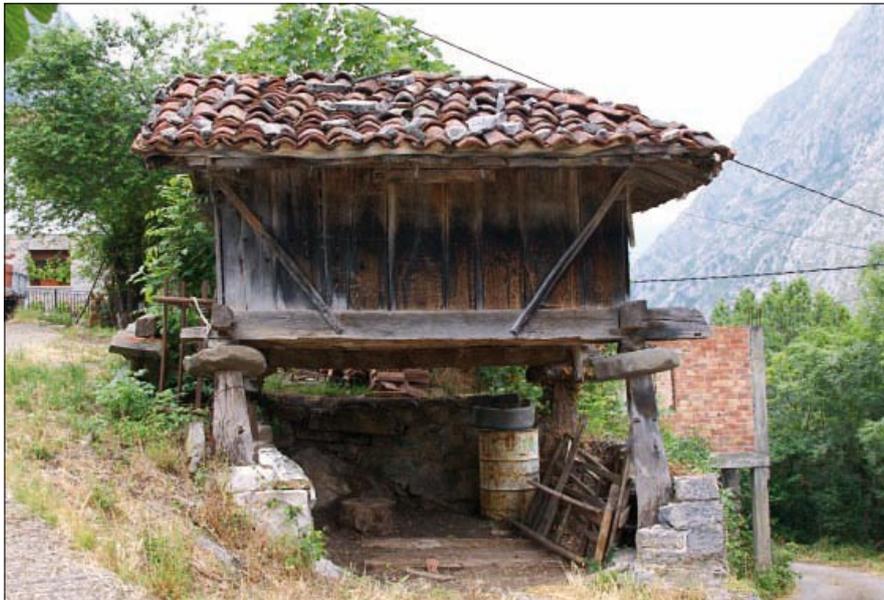
• Vista del costado sur. Se hace patente el perfil de la cubierta, resuelta a tres aguas; las darrandhes o tirantes de arriostramiento para reforzar la cámara y el amplio espacio del solhorr delimitado por un muro perimetral.

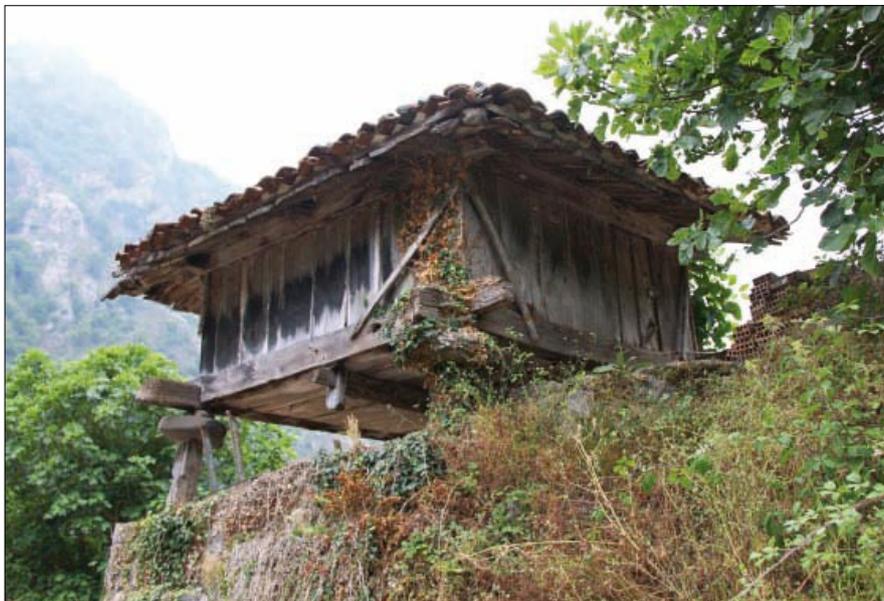
5006 / CH-03

• Vista desde el NE. La cubierta a tres aguas plantea la evolución del hórreo beyusco, con cubierta a dos aguas, al hórreo asturiano tipo, con cubierta a cuatro aguas. En este caso, el remate en faldón de la parte posterior del hórreo ofrece una imagen idéntica a la de un hórreo asturiano.

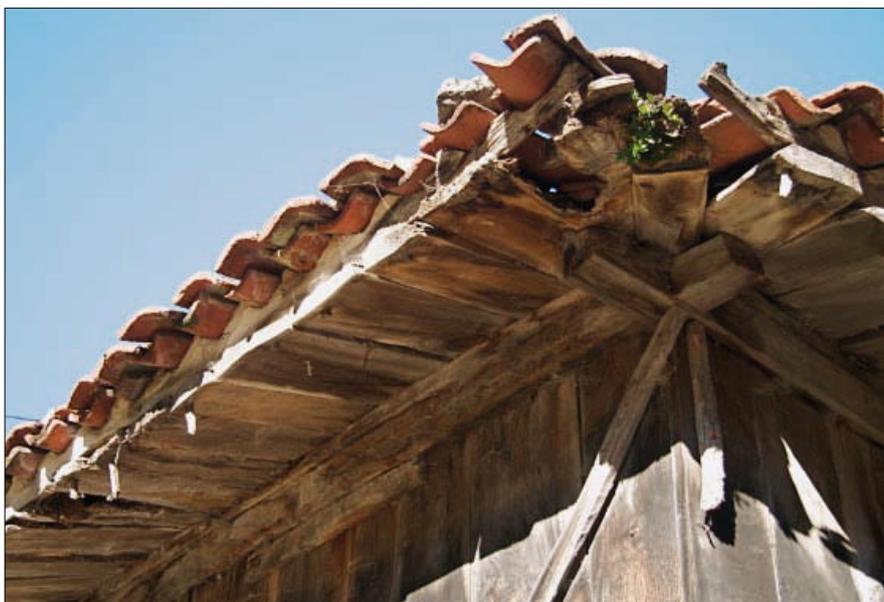
• Detalle de la esquina NE, con la cubierta rematada en aguilón, los cabrios de tabla fijados con tornos de madera y guardamalletas embocando los tejas de canal: elementos característicos del hórreo asturiano tipo. Destacar también el mal estado de la cubierta en ese punto.

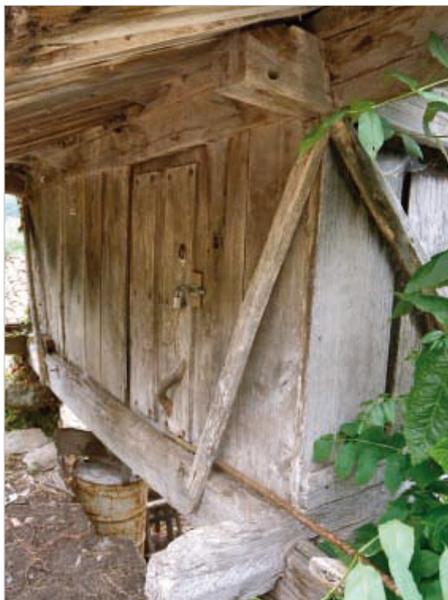
5006 / CH-03

- La cara norte del hórreo, con la única puerta de acceso a la cámara en posición excéntrica.

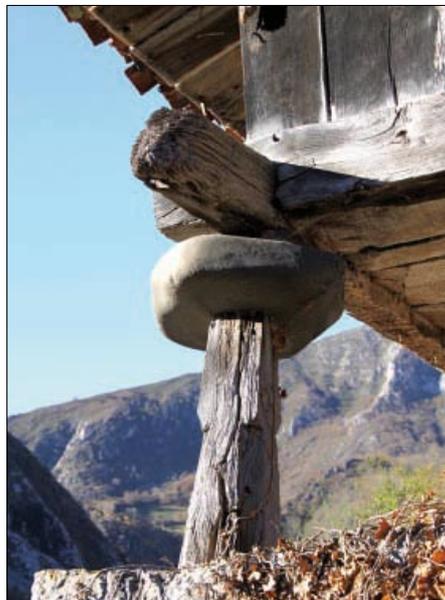
- Se apoya en cuatro pegollos de madera, de forma troncopiramidal. En algún caso, se utilizan como pegollos grandes cantos de río.

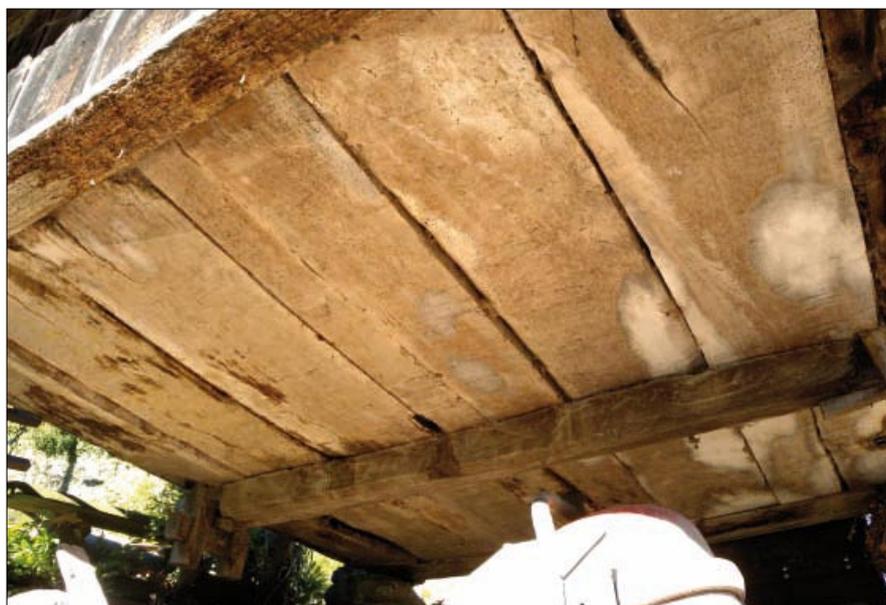
- El solado del hórreo resuelto con anchas pontes alojadas en regaduras de los trabes durmientes, con sovi gañu central o viga carcelera de refuerzo.

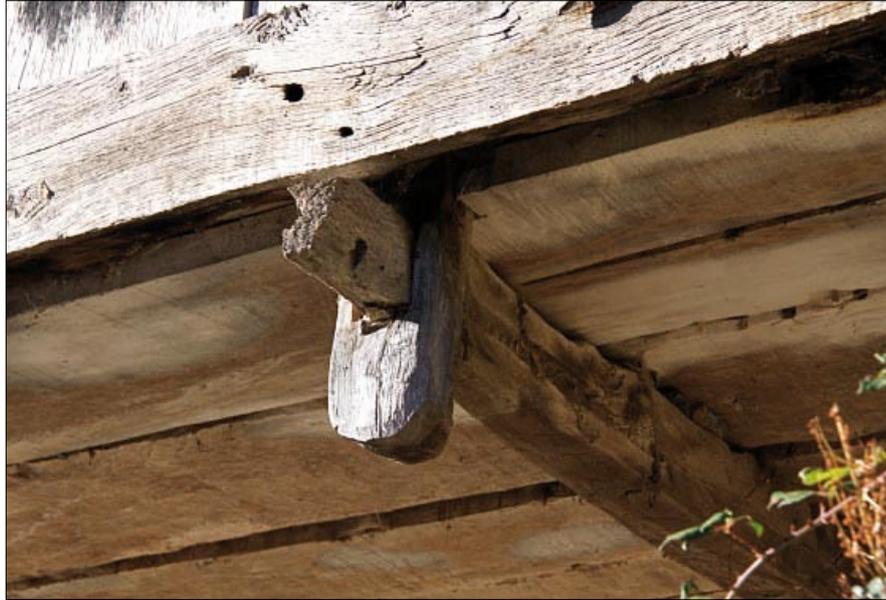
5006 / CH-03

- En este hórreo, el soviña o viga carcelera va atado a los trabes montantes mediante grandes llaves o cepos de madera.

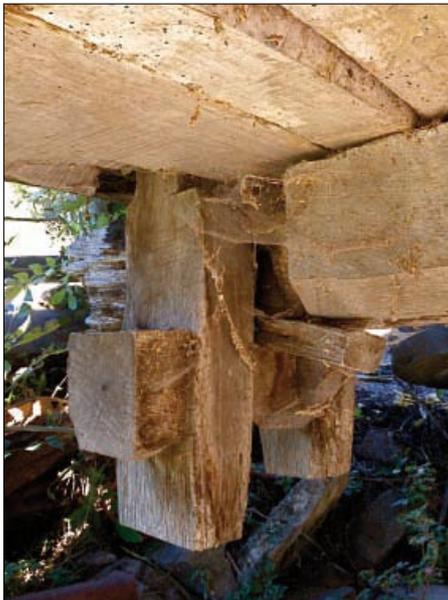
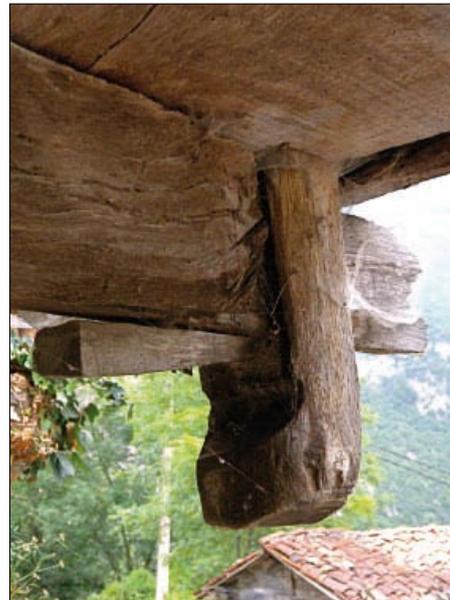
- Detalle de los cepos de amarre del soviña: el situado en el lado oeste (izquierda) y en el este.

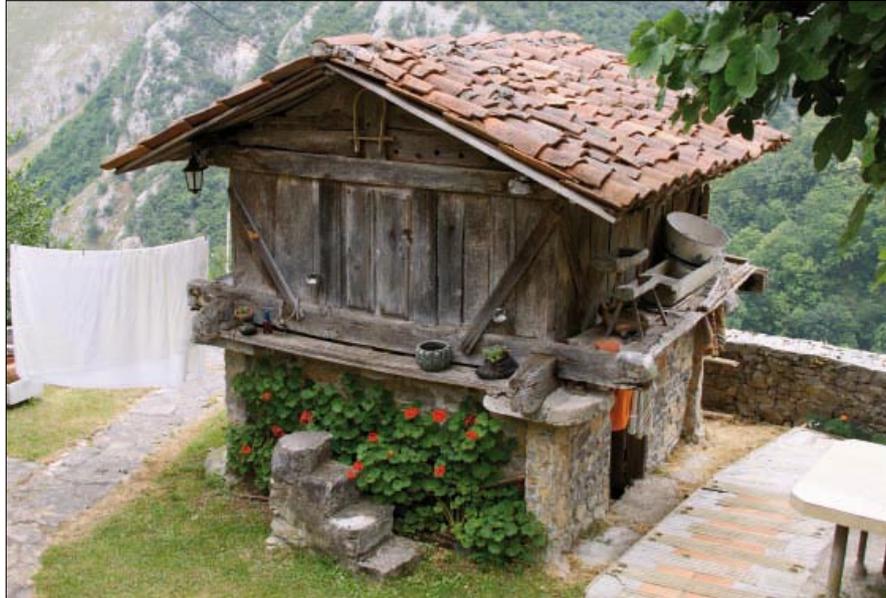
5006 / CH-04

- Vista general del hórreo desde el lado oeste. Está ubicado en corralada y presenta cuarto inferior cerrado por muro perimetral revestido de mampostería de piedra.

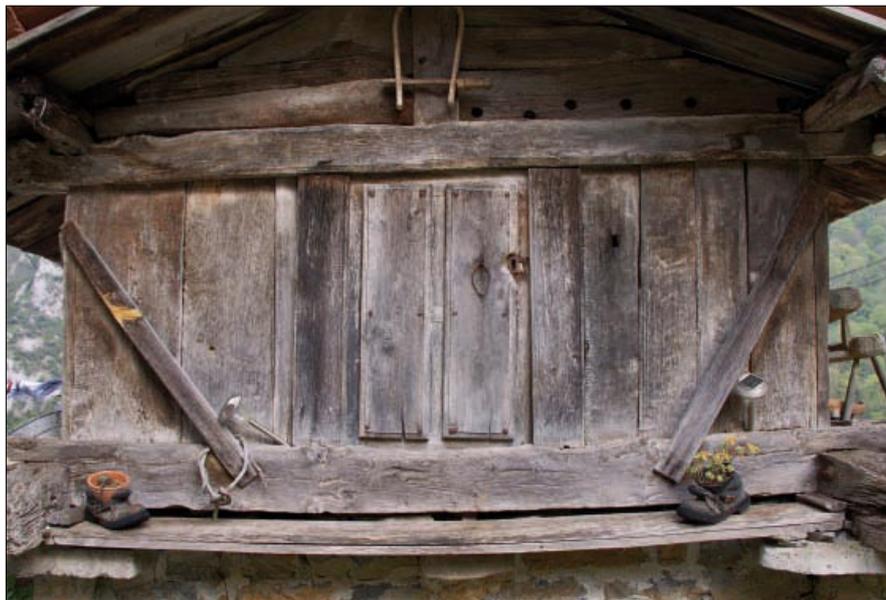
- Detalle del lado oeste, con la única puerta de acceso a la cámara en posición central.

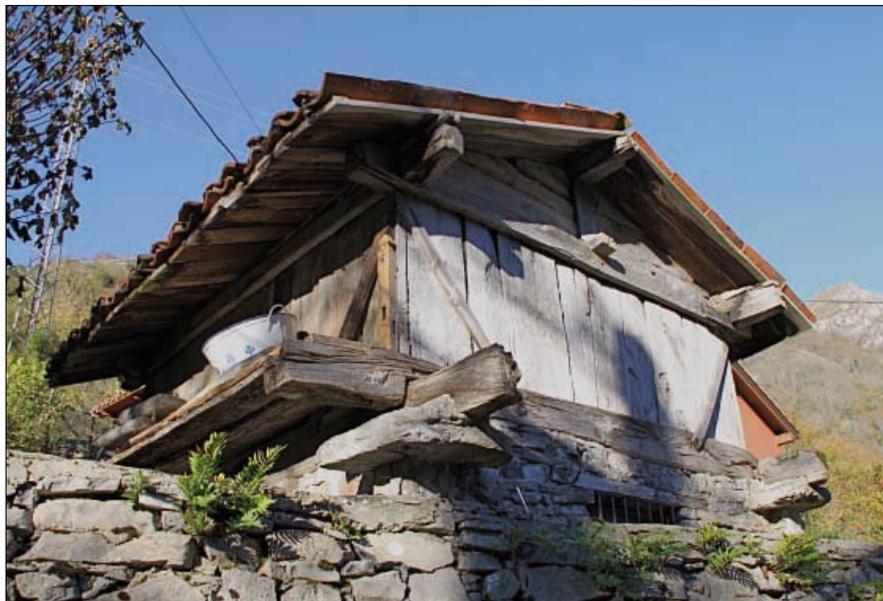
- Lados: este, rematado en frontón, y lado sur. A destacar el desarrollo de las testas de los traves en el lado sur que justificarían la existencia de un antiguo corredor.

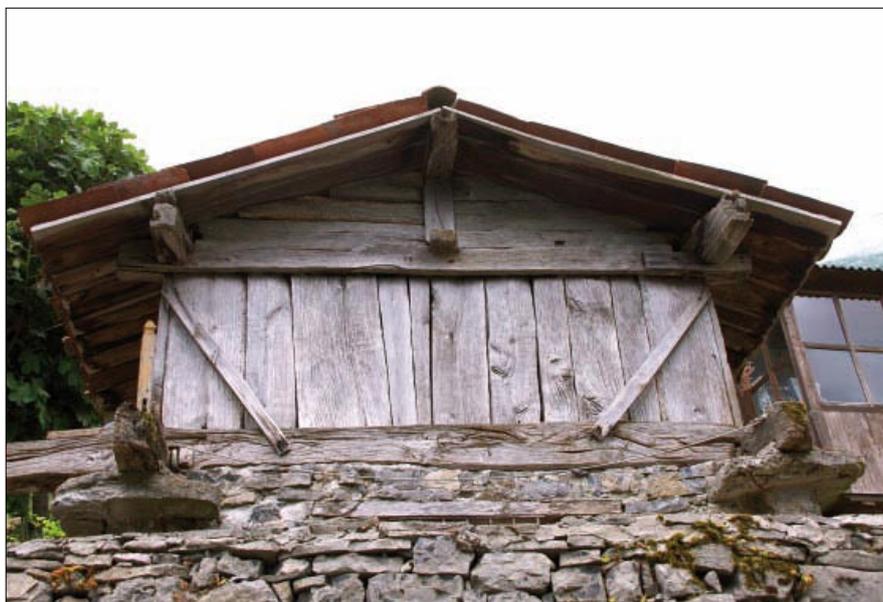
- La cámara se cierra con curieñes verticales en sus cuatro caras, con charranches en las esquinas como refuerzo estructural.

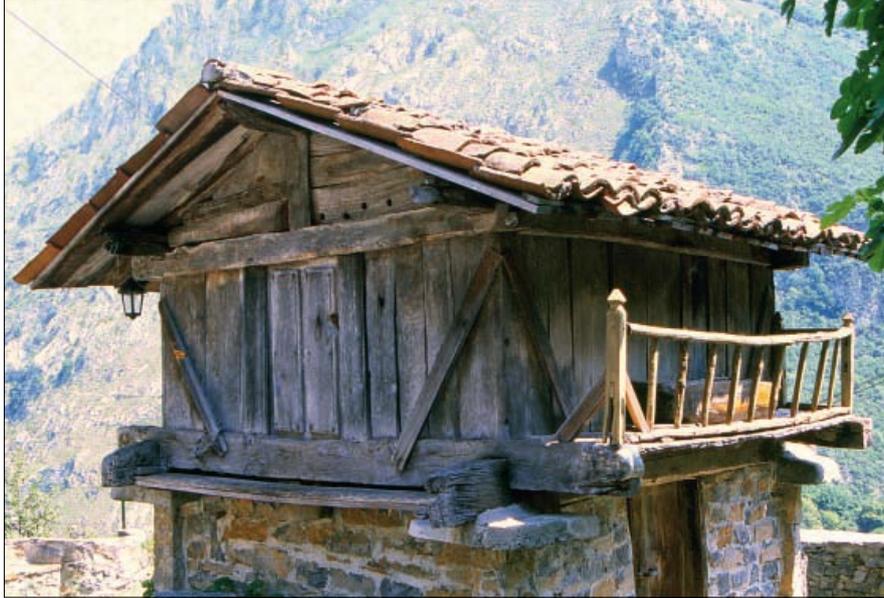
- El hórreo recién instalado en su actual emplazamiento, en el barrio de La Bolera.

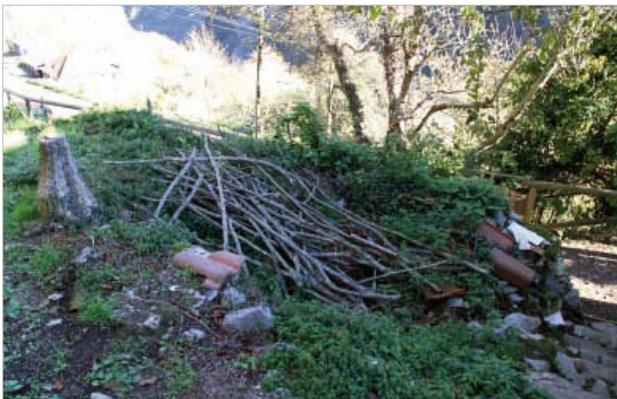
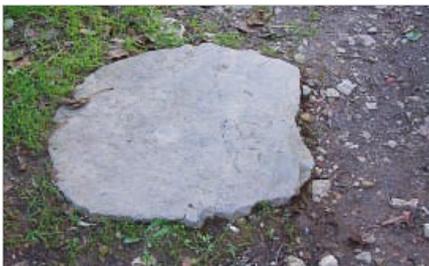
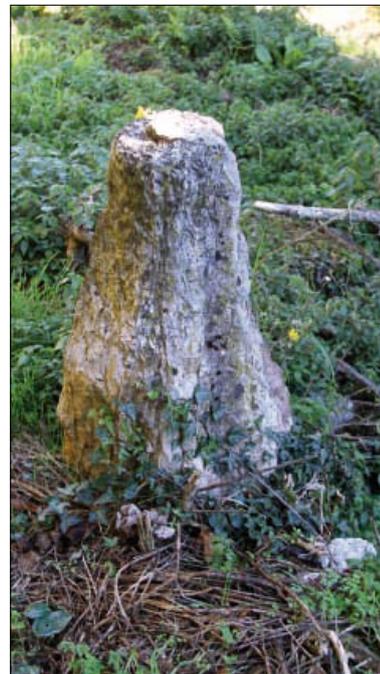
- Lugar de emplazamiento primitivo del hórreo, en el barrio de El Mediu Pueblu, y alguno de sus elementos originales (pegollu y pegollera). El lugar está situado a corta distancia de La Bolera (x: 329.848.43 m; y: 4.786.747.25 m).

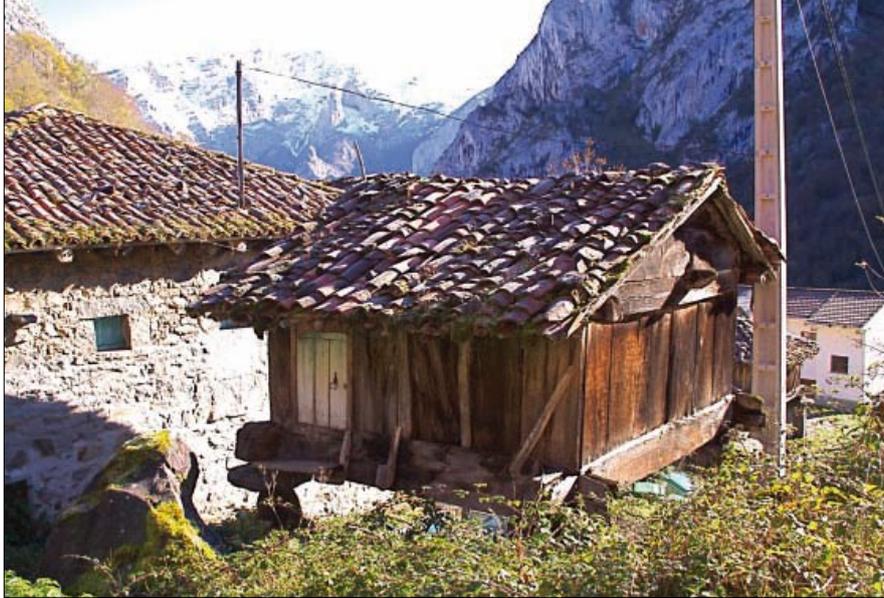
- Una vista general del hórreo: el lado SO, rematado en frontón, y el NO con las puertas de acceso. La cubierta, de teja del país, está en deficiente estado de conservación.

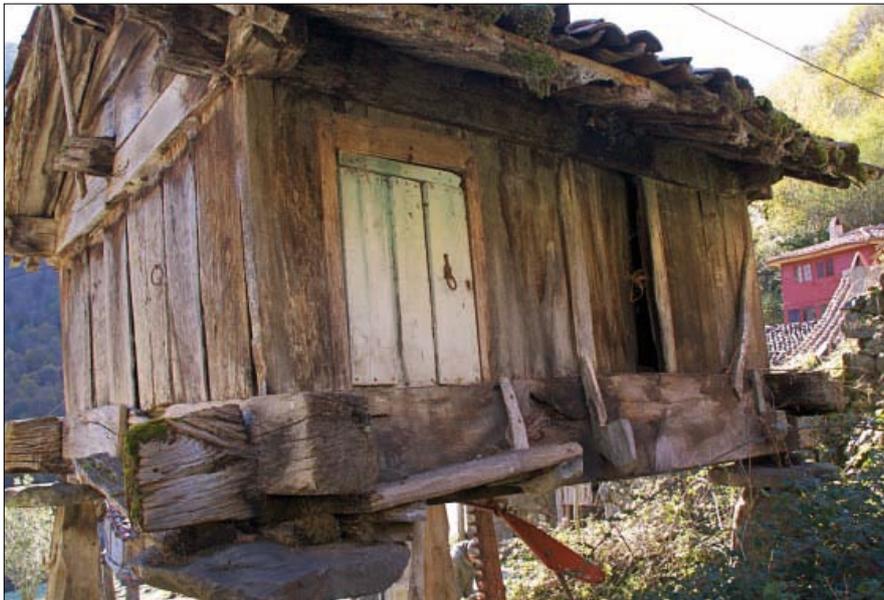
- La cámara se cierra con cureñes verticales engarzadas a peine, compartimentándose el interior en tres espacios: dos con acceso por el lado NO y uno por el NE.

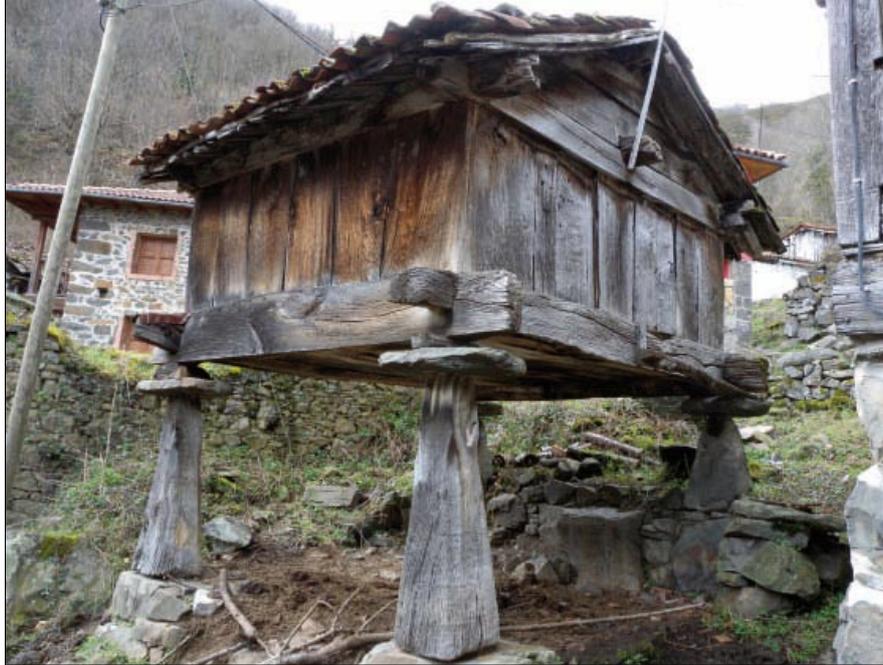
- Se apoya sobre cuatro pilares, dos de madera y forma troncopiramidal, y dos de piedra toscamente labrada, que adoptan muy diferentes alturas para salvar el desnivel del terreno donde se sitúa el hórreo.

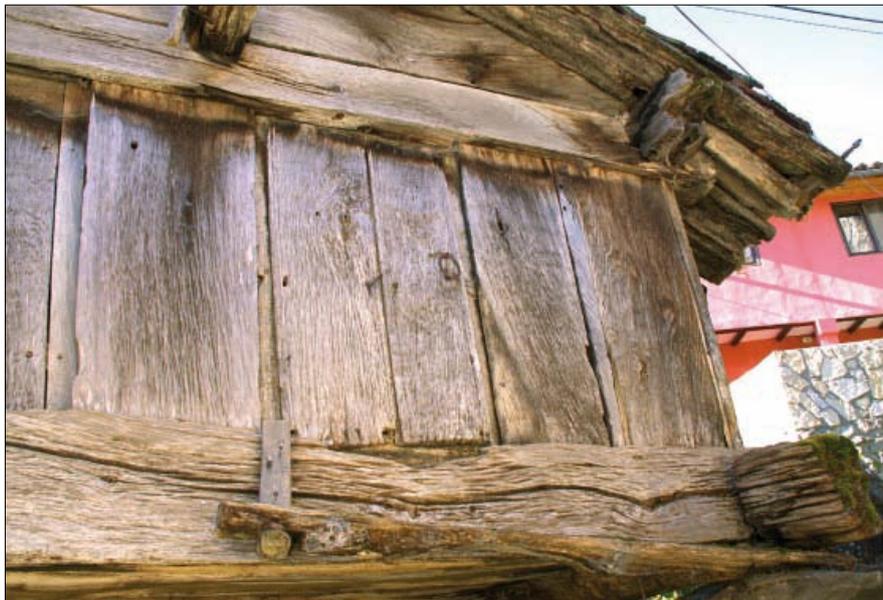
- Los hórreos suelen tener una vida dilatada que origina cambios de propiedad, traslados y refacciones que suelen ser visibles en las puertas. En este caso, la puerta del lado NE responde al diseño original.

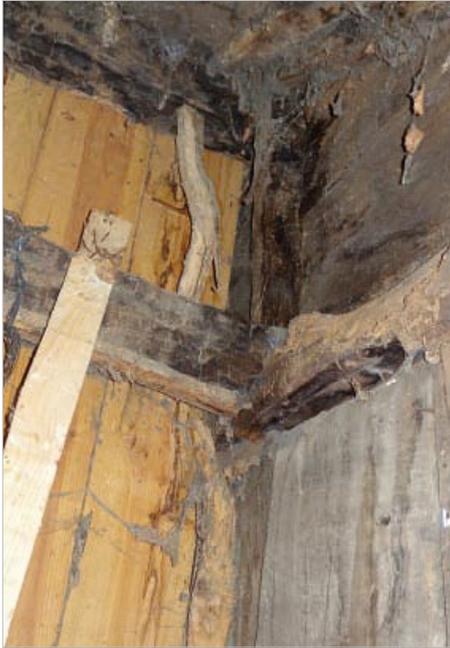
- El lado SO, por el interior. La cruzeta, que ata el travesal o liño frontal, y el puntal ensamblado en ésta y en la viga cumbra.

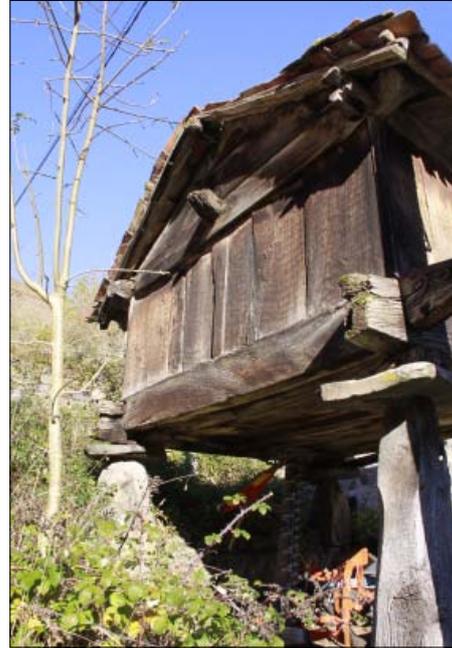
- El lado SO, con el frontón posterior. Tanto en éste como en el otro lado, destaca la proyección de las testas de la cruzeta.

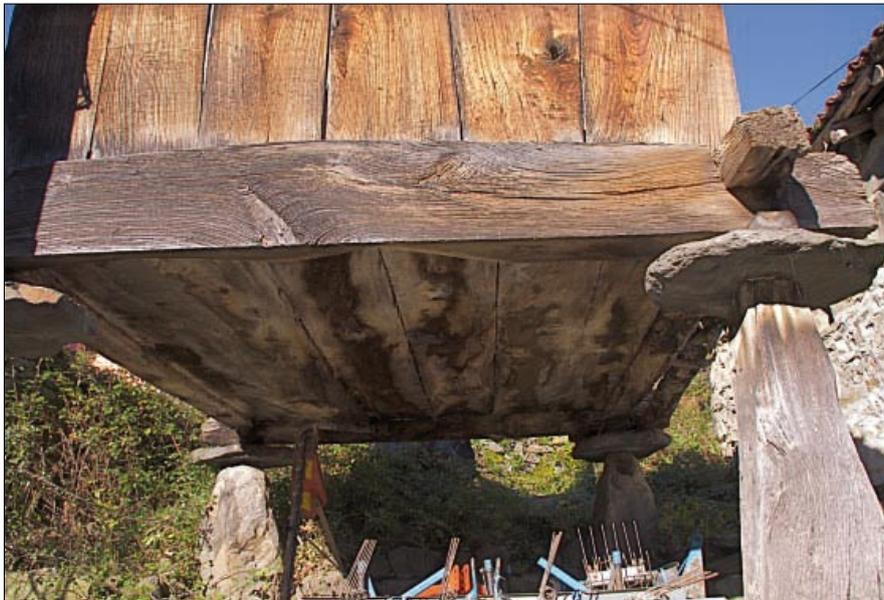
- El suelo del hórreo se soluciona con pontes de gran anchura (52, 49, 48 cm) encajados en un rebaje de los trabes durmientes. Carece de soviña.

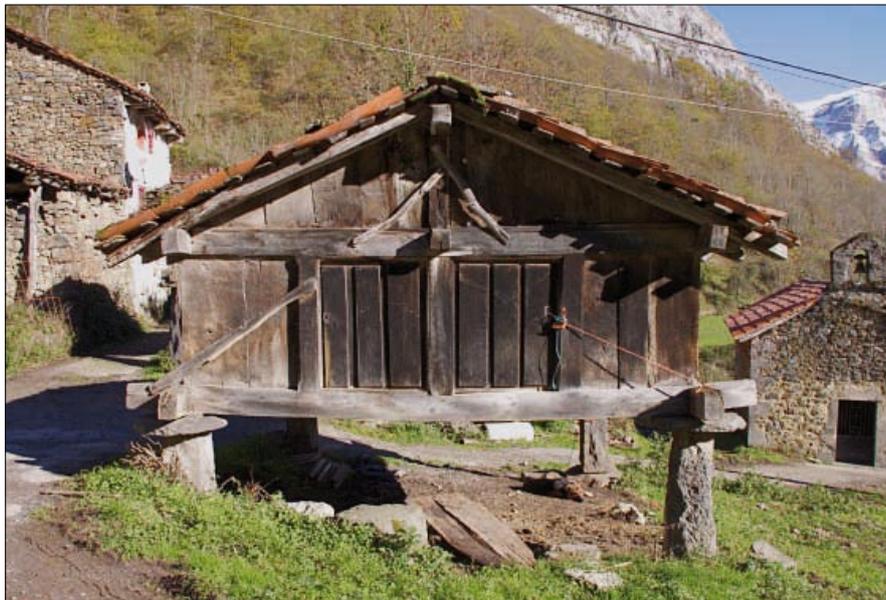
- Frente principal del hórreo, orientado al SO, con las dos puertas pareadas en posición central. Interiormente la cámara se divide axialmente en dos espacios de idénticas proporciones.

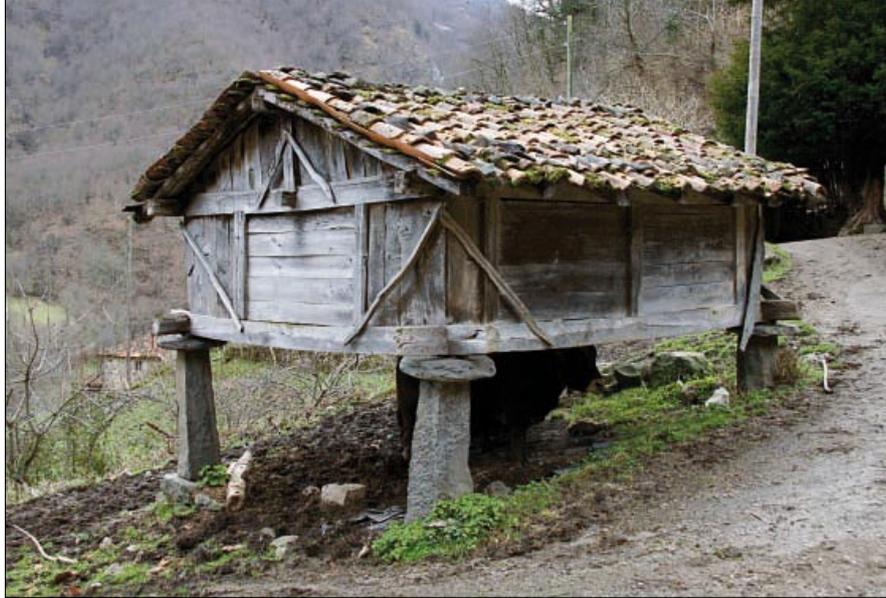
• Vista general con la cara NE, rematada en frontón, y la cara NO. Destaca en este hórreo la solución de los cerramientos de la cámara con el uso mixto de cureñes horizontales y verticales.

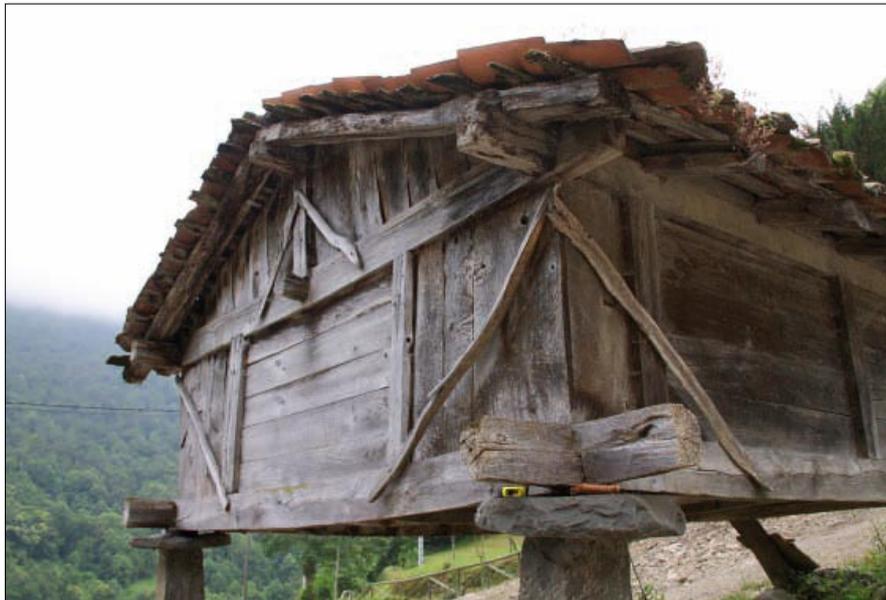
• Los tramos esquineros se resuelven con cureñes verticales, mientras los sectores centrales de cada alzado lo hacen con cureñes horizontales. Como refuerzo estructural utilizan charrandes arrojando las cureñes esquineras a los trabes.

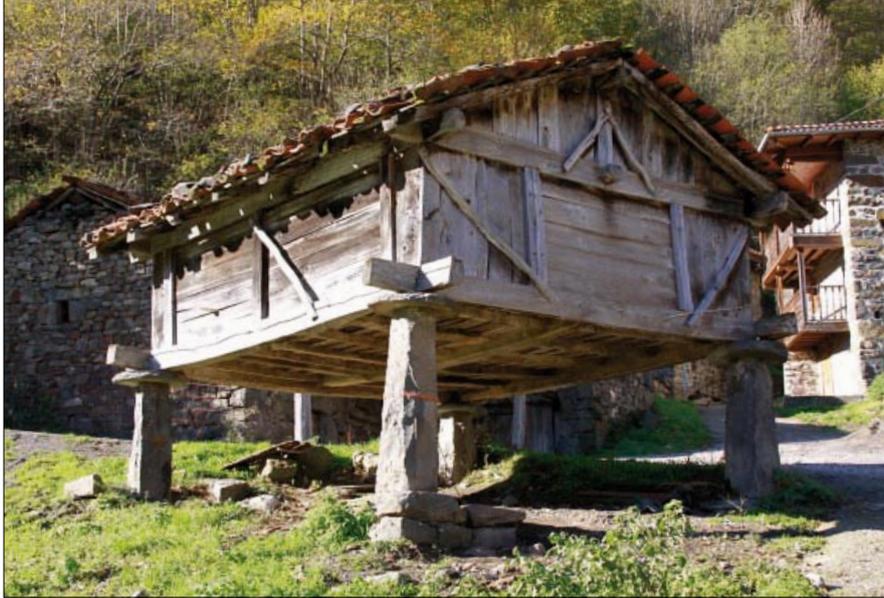
- Apoya sobre cuatro pegollos de piedra caliza de labra muy tosca y forma prismática o muy ligeramente troncopiramidal, que adquieren diferentes alturas para adaptarse al desnivel del terreno, procurando el equilibrio de la cámara.

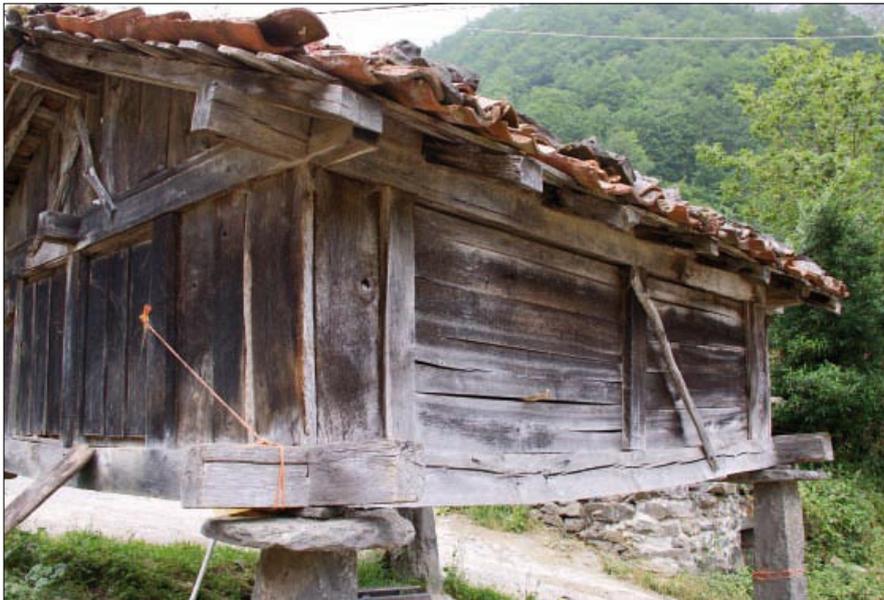
- De planta rectangular, el cerramiento de los lados largos de la caja l'horru o cámara se efectúa con una cureña esquinera vertical en cada lado y cureñas horizontales en el paño central. Éstas últimas, divididas en dos tramos, van fijadas entre dos postes laterales y uno central.

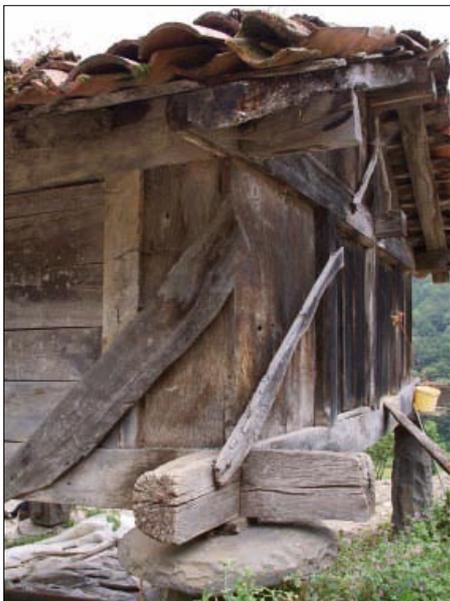
• Detalle de lescharrandeso tirantes de arriostramiento de las cureñes esquiñeras.

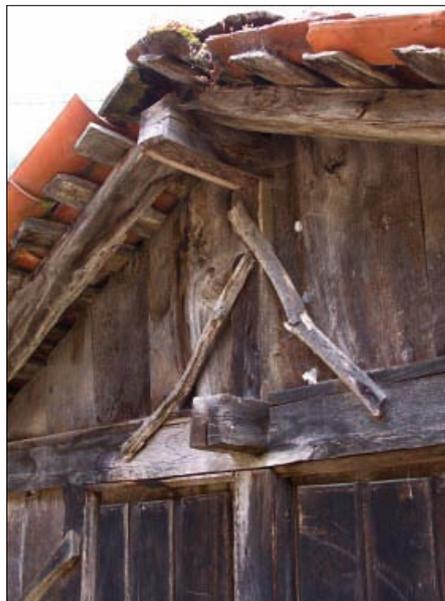
• Detalle del pical o frontón del hórreo. Vemos las testa voladas del cumbral y la viga'l queso y el puntal central reforzado con tirantes.

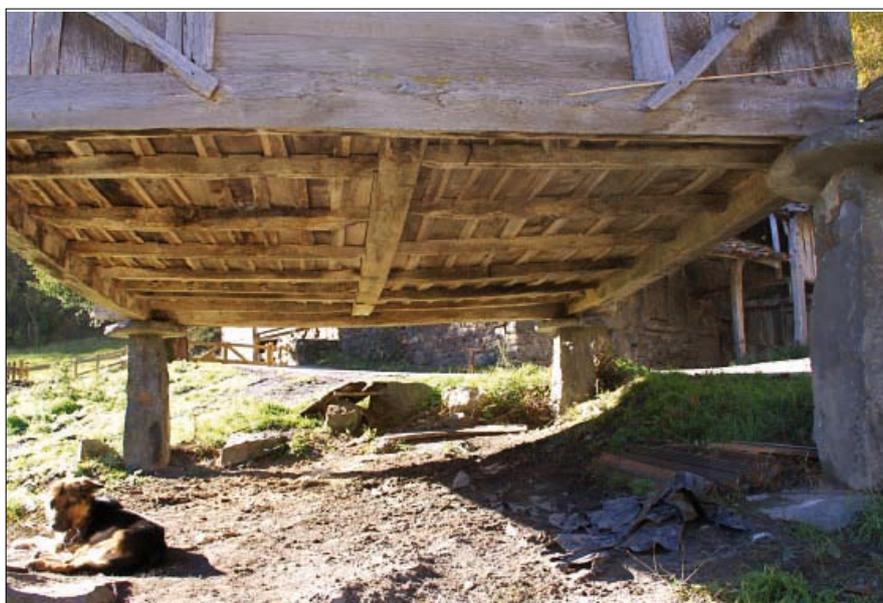
• Detalle del solado del hórreo, resuelto con tillu —tabla y pontoncillo— y svigañu central paralelo a la viga cumbreira. Éste va ensamblado con encaje ciego en los traves montantes.

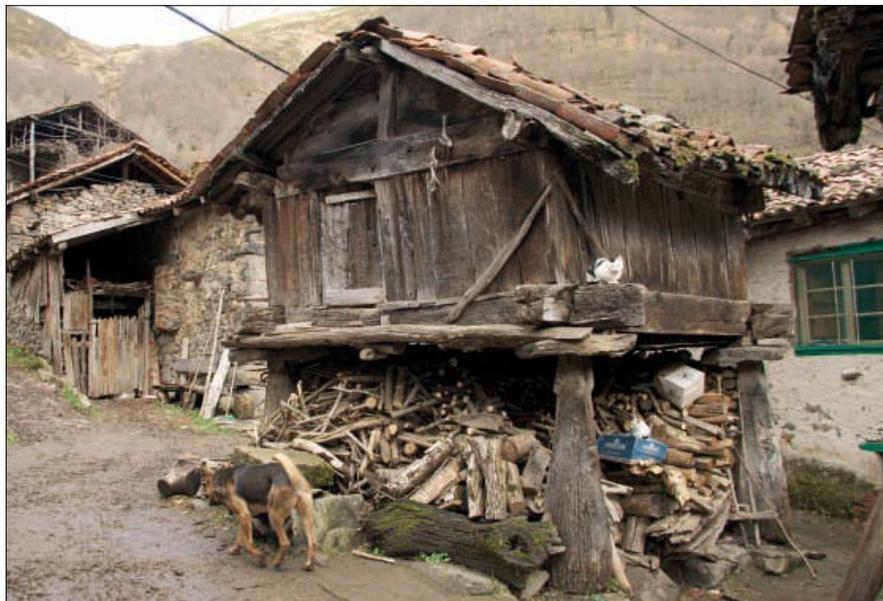
• Vista general del hórreo, lados: SO, rematado en frontón, y SE. La cámara, cerrada con cureñes verticales, se apoya en cuatro pegdlos de madera creando un amplio espacio inferior, el sdhorru, en uso tradicionalmente para almacenamiento de leña.

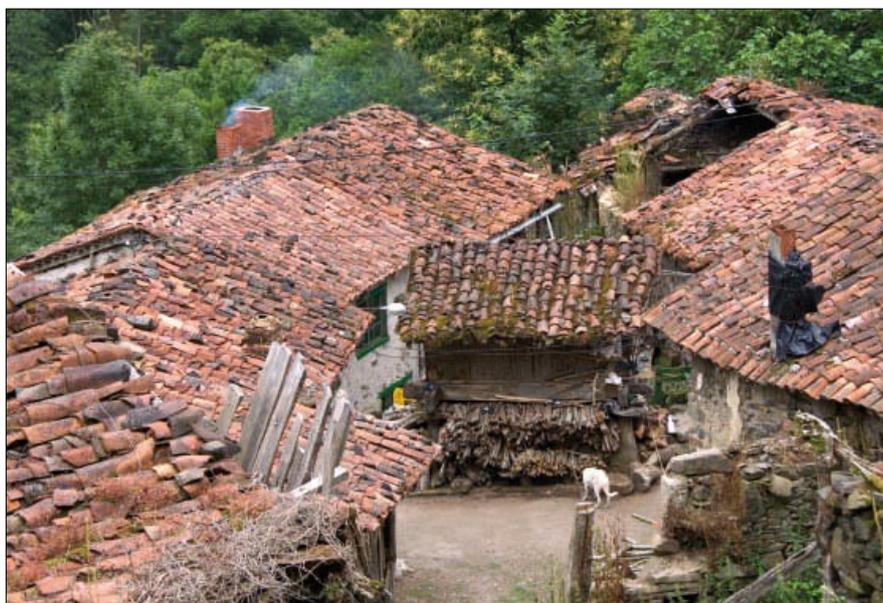
• Vista del hórreo desde el NO. La disposición de viviendas y cortes generan un espacio de plaza central donde se disponían los hórreos, de los que hoy sólo queda éste. Su propiedad compartida, se hace patente en la existencia de dos puertas, orientadas hacia las viviendas correspondientes.

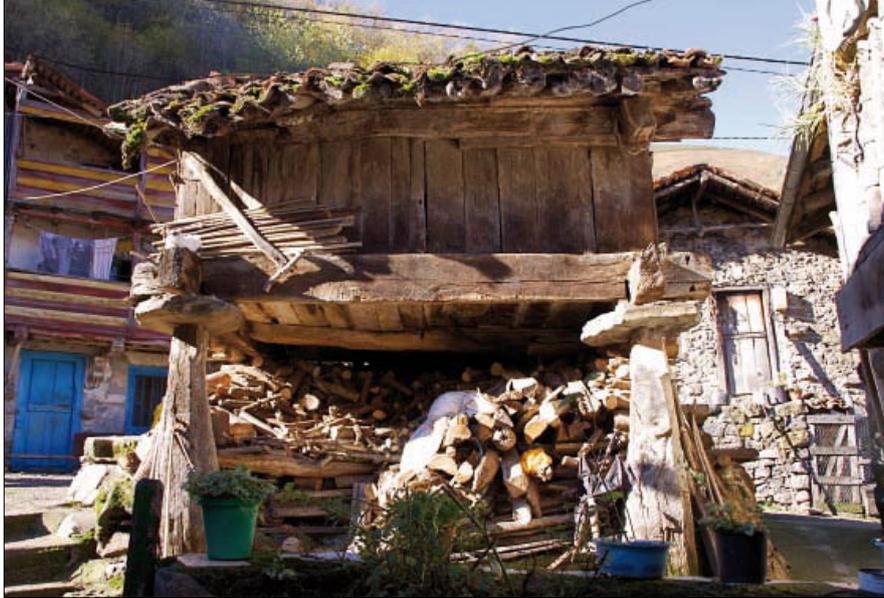
• El hórreo está aplomado, aunque en deficiente estado de conservación. La cubierta necesitaría reparación y especialmente en la zona de los aleros la filtración de humedades es patente en algunas zonas, afectando al enlatado de la cubierta.

• Fachada SE del hórreo. A destacar, la robustez de las piezas estructurales de la cámara y la escasa altura de las curfies. Es patente también el mal estado de conservación de los aleros.

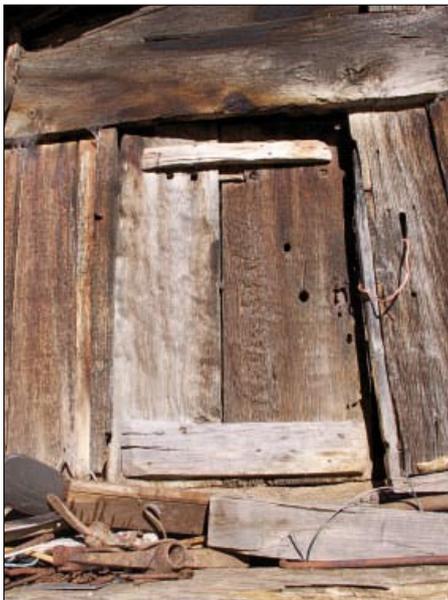
• Puerta SO. Dividido interiormente en dos espacios, el hórreo presenta sendas puertas en las fachadas correspondientes a los frontones.

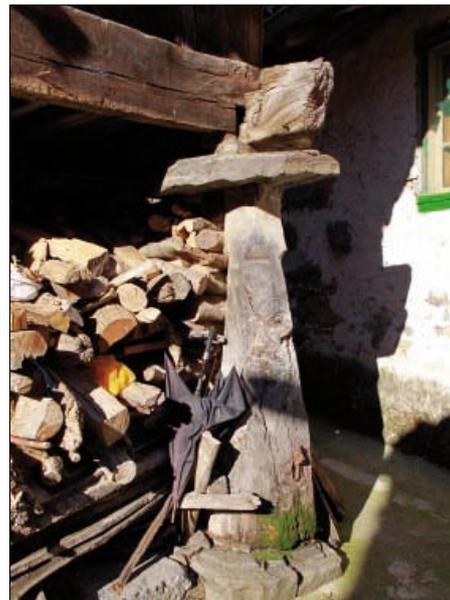
• Los pegallos, de fuste esbelto, adoptan forma troncopiramidal, apoyan en pilpayos y rematan en pegallos redondeadas con tazas de asiento para recibir la cámara.

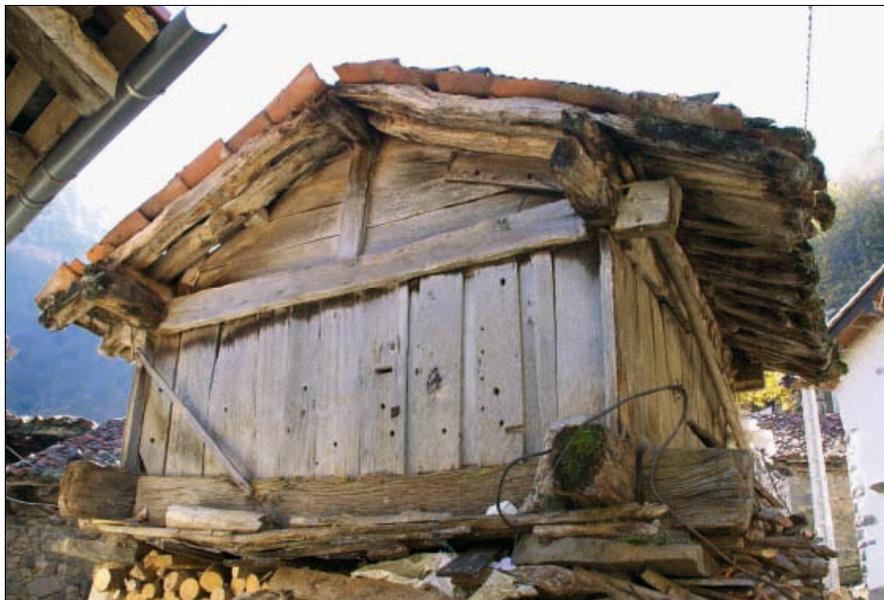
• Lado NE de la cámara que incluye una de las puertas. Puede apreciarse cómo los cabrios, de gruesa sección, se disponen yuxtapuestos conformando una aguada de amplio desarrollo.

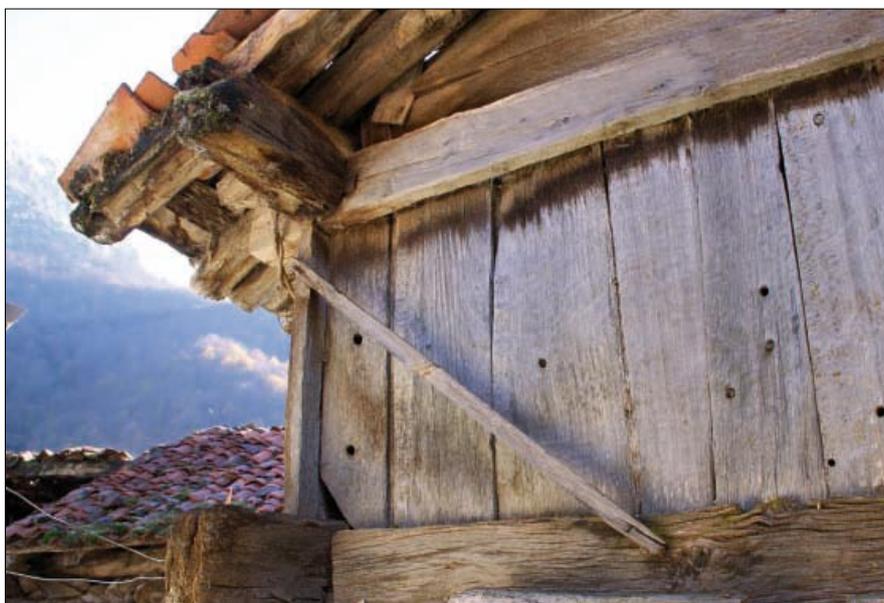
• Detalle de la esquina: en este hórreo las cureñas esquineras no se ensazan, como es habitual, sino que la de un lado remata en un ligero ensanchamiento, que sirve para encajar la cureña de encuentro del lado contiguo. Como refuerzo estructural, una charranda arriestra la cureña esquinera al trabe.

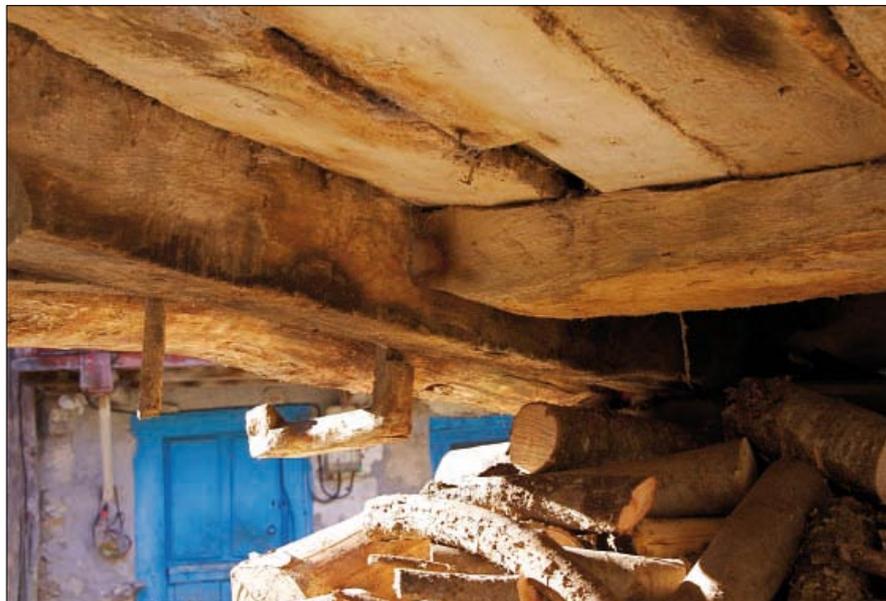
- Detalle del ensamblado del sovi gañu, mediante encaje ciego, en uno de los traves durmientes.

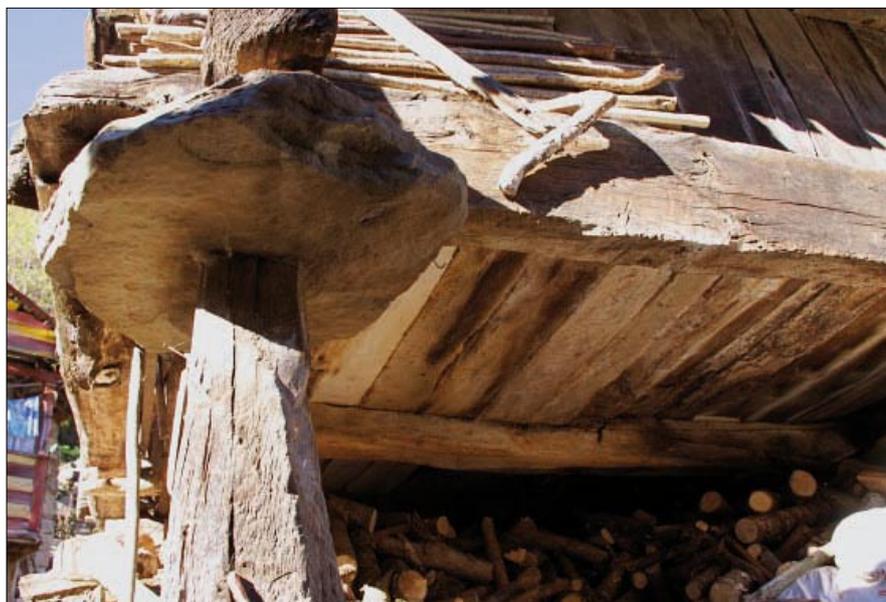
- El solado se realiza mediante gruesas tablas que encajan por un lado en los traves montantes y por el otro van clavados al sovi gañu o viga carcelera.

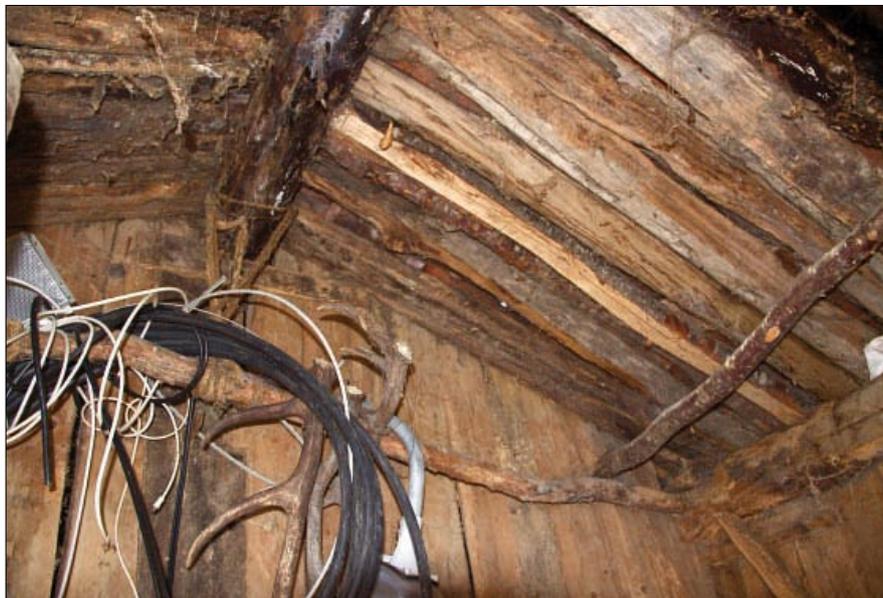
- En el interior, un tabique transversal de tablas verticales en posición central distribuye la cámara del hórreo en dos espacios. Algunos varandales dispuestos horizontalmente servían de colgaderos para el secado de determinadas producciones de la casería.

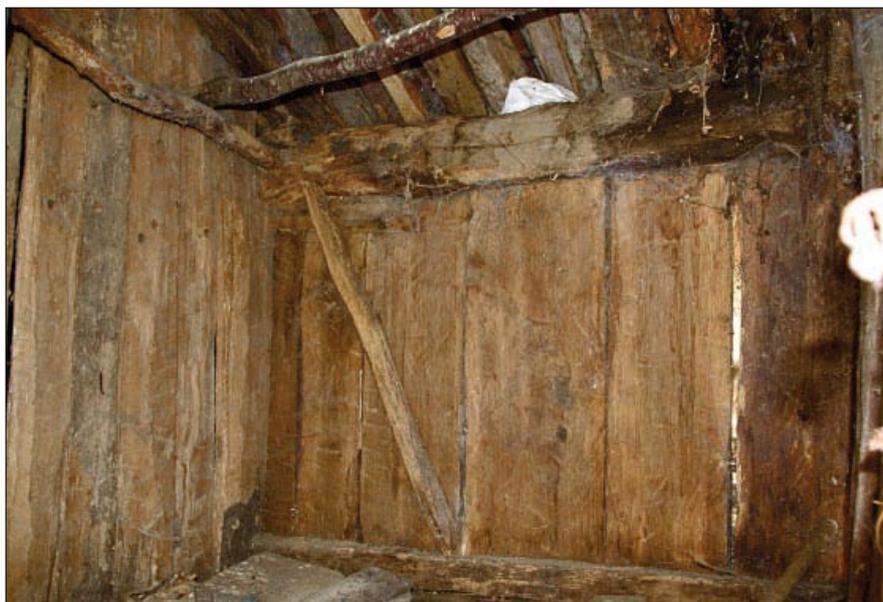
- En esta foto del interior de la cámara, puede apreciarse cómo las cureñas carecen de engarces entre sí y parecen estar colocadas a tope, en regaduras practicadas en el trabe y el lliñu.
