RESOLUCIÓN de 21 de mayo de 2015, de la Consejería de Educación, Cultura y Deporte, por la que se incluyen en el Inventario del Patrimonio Cultural de Asturias los hórreos de tipología beyusca existentes en el concejo de Ponga.

DESCRIPCIÓN DE LOS HÓRREOS BEYUSCOS

ELEMENTO	Horru de M oisés	Ficha N°	5004 / CH-01
Concejo	Parroquia	Entidad de población	Barrio-casería
Ponga	Caselles	Biamón

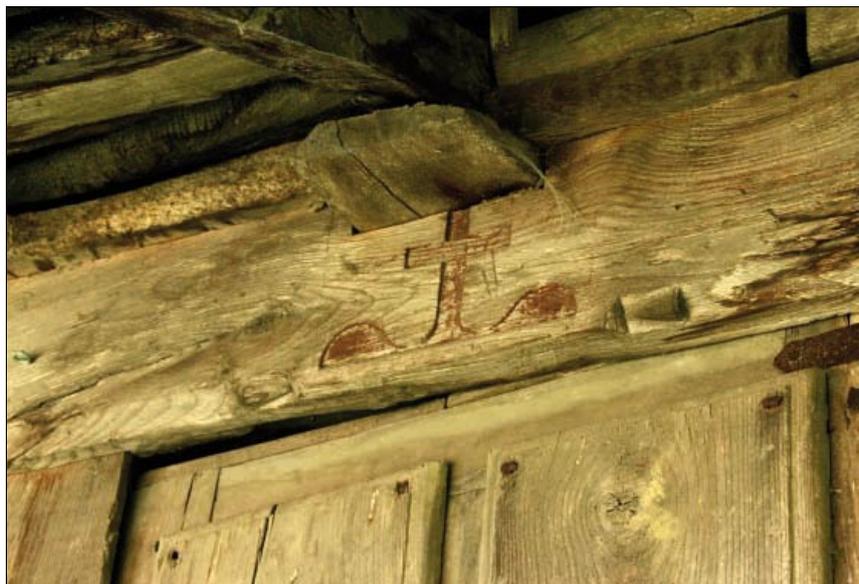
La única decoración existente en este hórreo se sitúa en el liño de la cara SE, sobre la puerta ubicada en posición central. Con técnica de rebaje plano y escasa profundidad, se dibuja con buena traza un arquillo simulado, con cruz latina sobre pedestal en posición axial. El arquillo supone una alusión esquematizada a los que, rematados en conopio u ornamentados con roleos, son comunes en los hórreos y paneras del siglo XVII. No obstante, la carpintería de las puertas no tiene nada que ver con las soluciones de esa época, lo que nos impide datar el hórreo en fechas tan antiguas. La decoración se complementa con un rebaje plano en el borde inferior del liño, rematado en ambos extremos con dos triángulos en posición horizontal, tallados a bisel.

• Detalle del motivo sobre la puerta del lado NE.

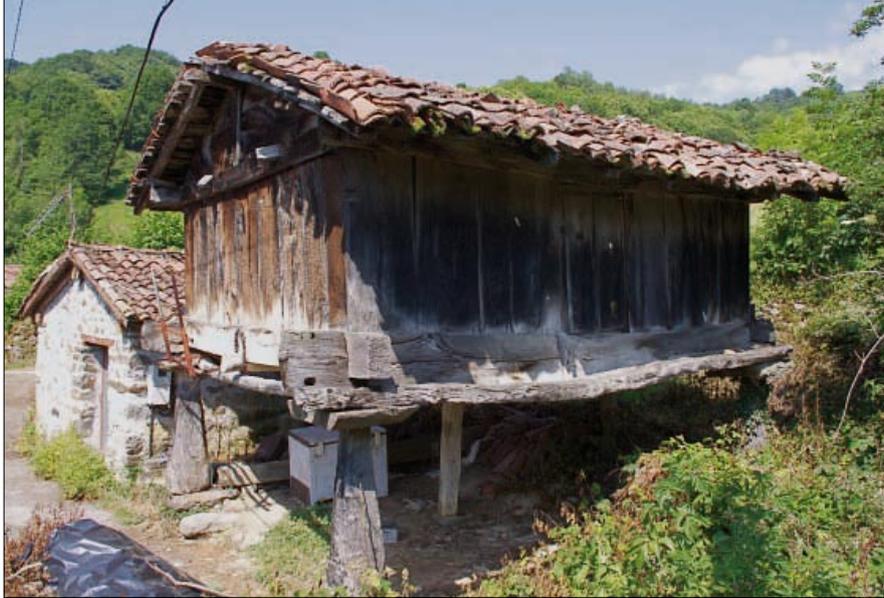
- El hórreo desde la parte este: en primer plano la cara NE y la cara SE rematada en frontón.

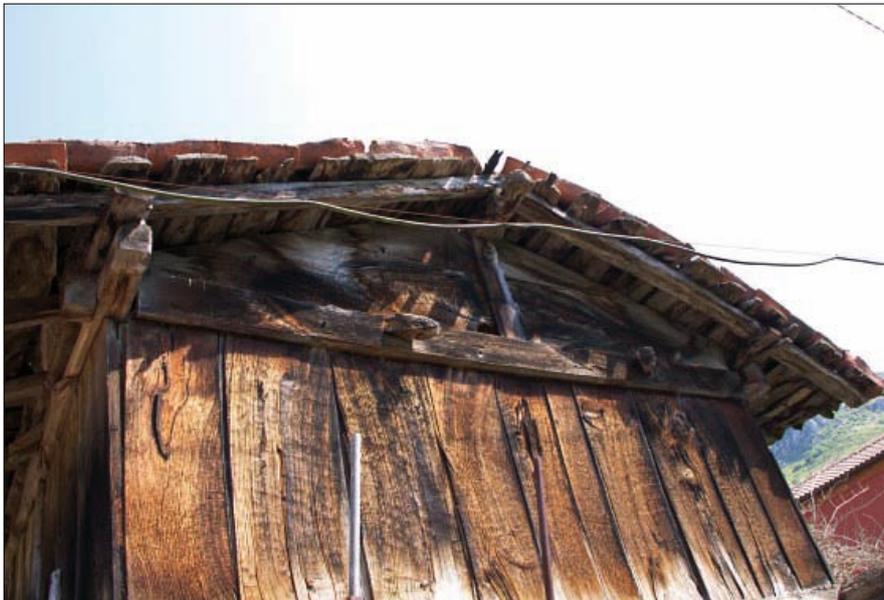
- Detalle del pical o frontón del hórreo de la fachada SE. A destacar: las testas de los gatos o piezas de atado de las esquinas, elemento inédito en los hórreos beyuscos y común en el hórreo asturiano tipo, para reforzar la ensambladura de los liños frente a la transmisión de carga de los aguillones

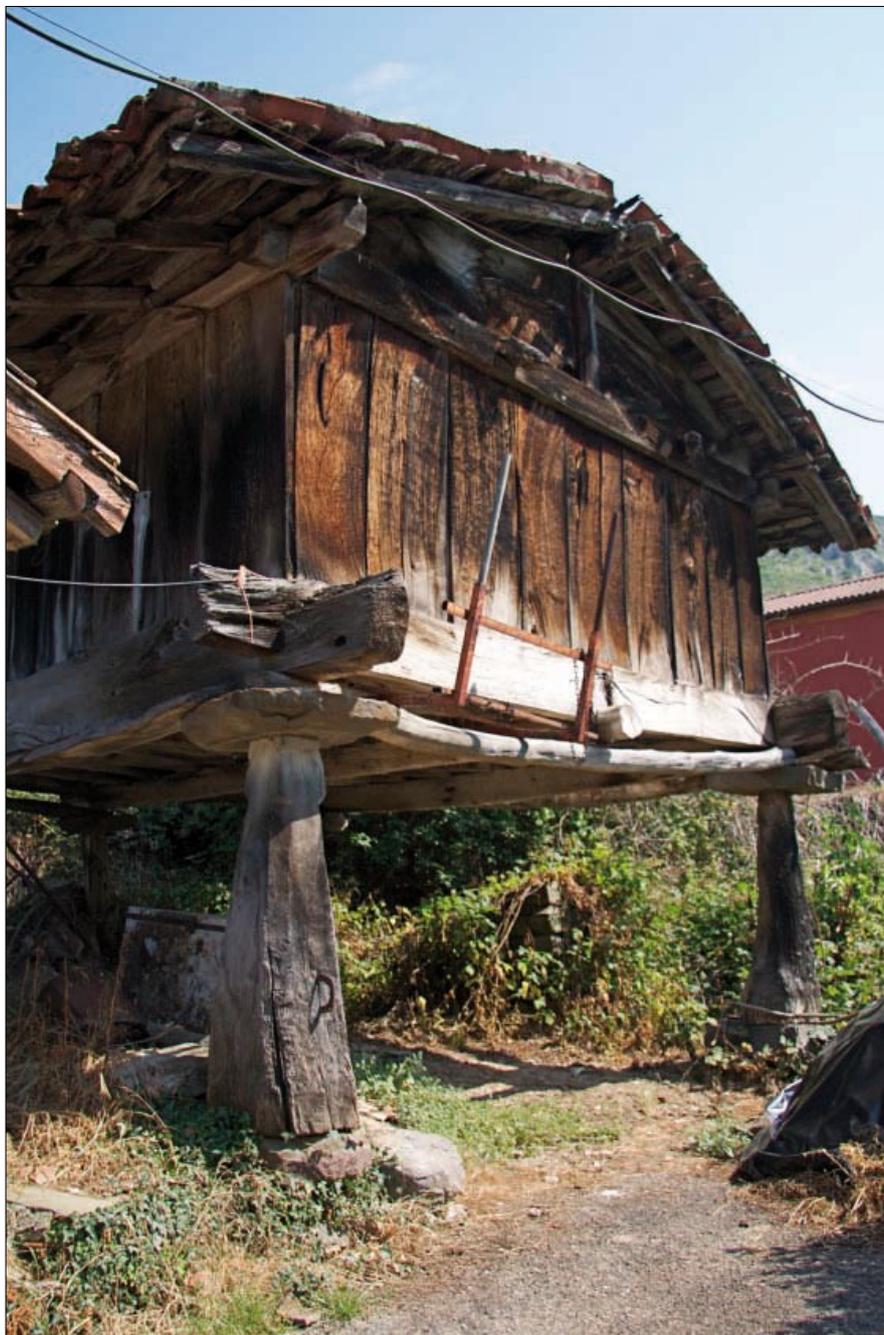
- El hórreo apoya en cinco pegollos: cuatro de madera, de forma troncopiramidal, y uno de piedra. Obsérvese el liño, a la izquierda de la fotografía, compuesto por dos piezas para arreglar una antigua rotura. Quizá sea ésta la razón del empleo de gatos como elemento de atado.

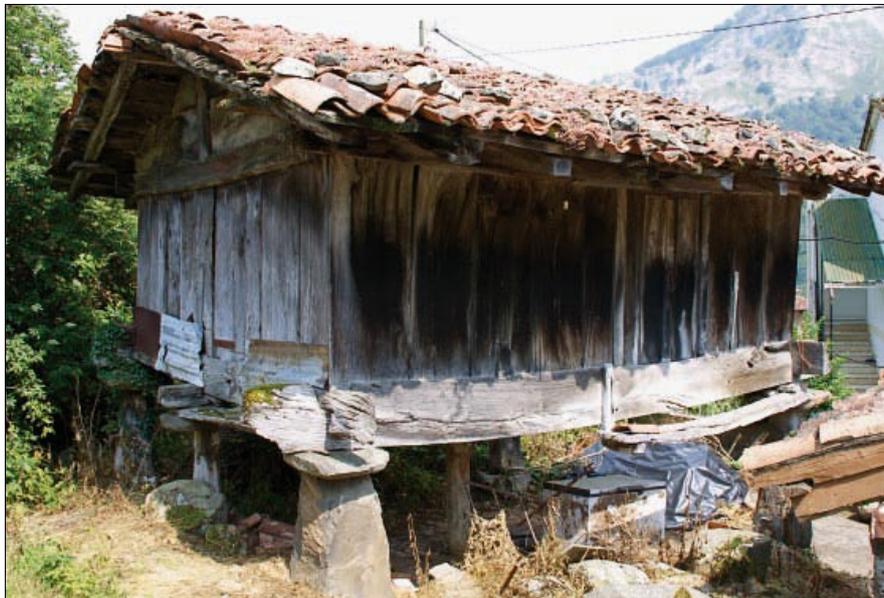
• Vista general: cara SO, y cara NO rematada en frontón. El hórreo asienta en terreno pendiente, con peditos de diferentes alturas para adaptarse a la topografía, salvaguardando el equilibrio de la cámara.

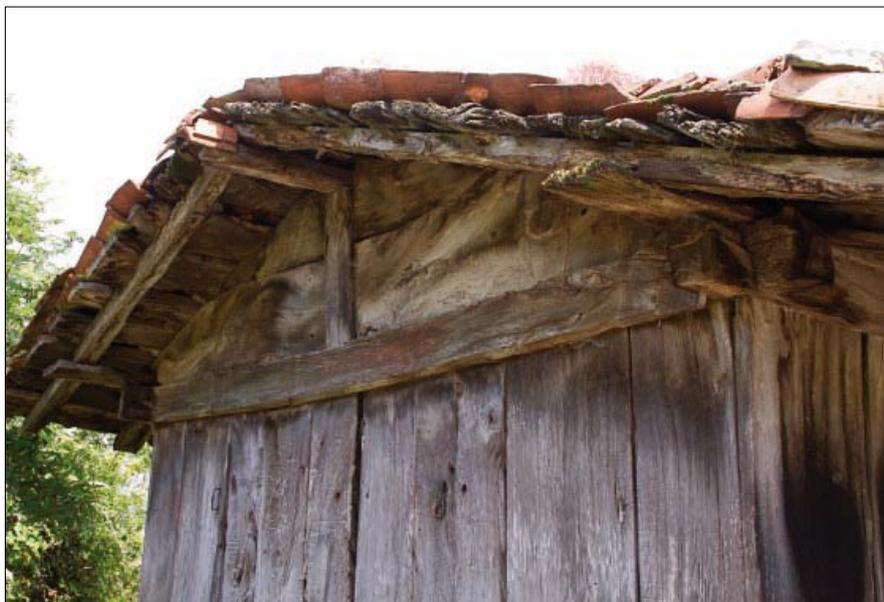
• Detalle del pical o frontón de la cara NO. A destacar el vuelo de las testas de la viga cumbreira y de los liños laterales, que permiten la proyección de la cubierta, protegiendo el frente del hórreo de las inclemencias.

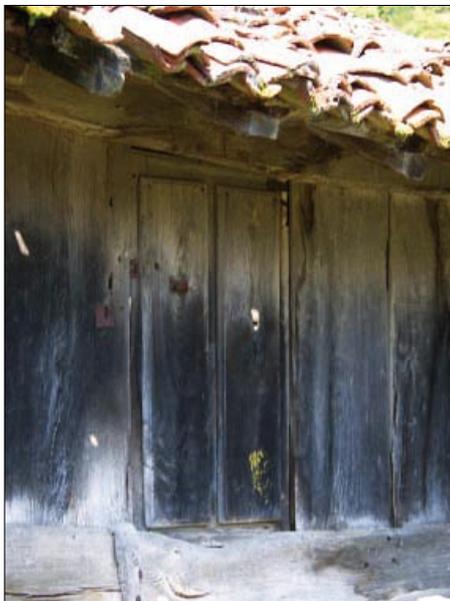
• Puerta en el lado NE, formada por dos tableros gemelos verticales, clavados sobre bastidor.

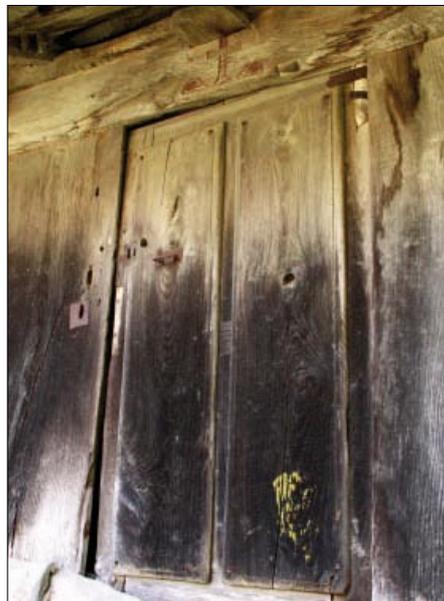
• La puerta del lado SO, de las mismas características en cuanto a su construcción.

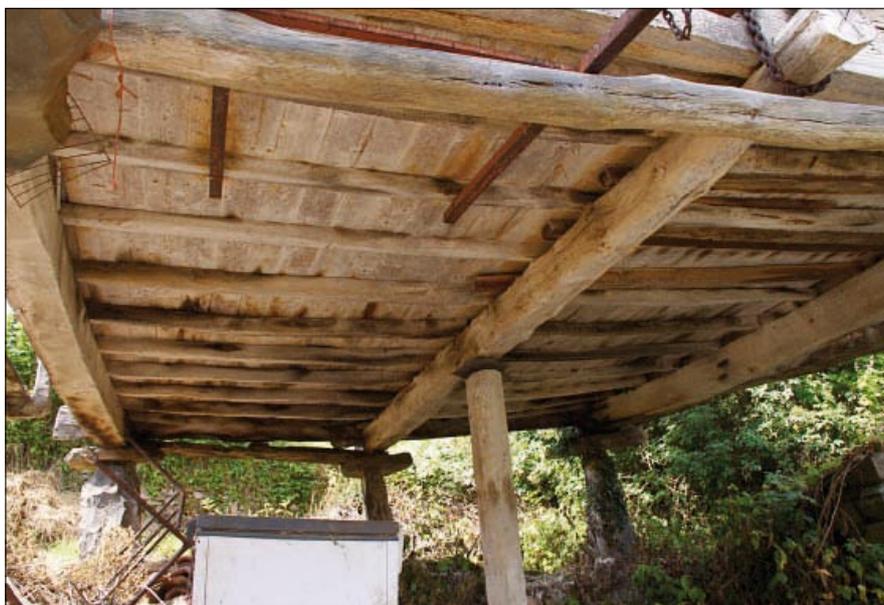
• Solado del hórreo de tillu (pontoncillo y tabla) con vigapié central. Éste encaja en los trabes por su parte inferior mostrando las testas voladas y cuenta, además, con apoyos de refuerzo: pegdlu, pie derecho central y atado.

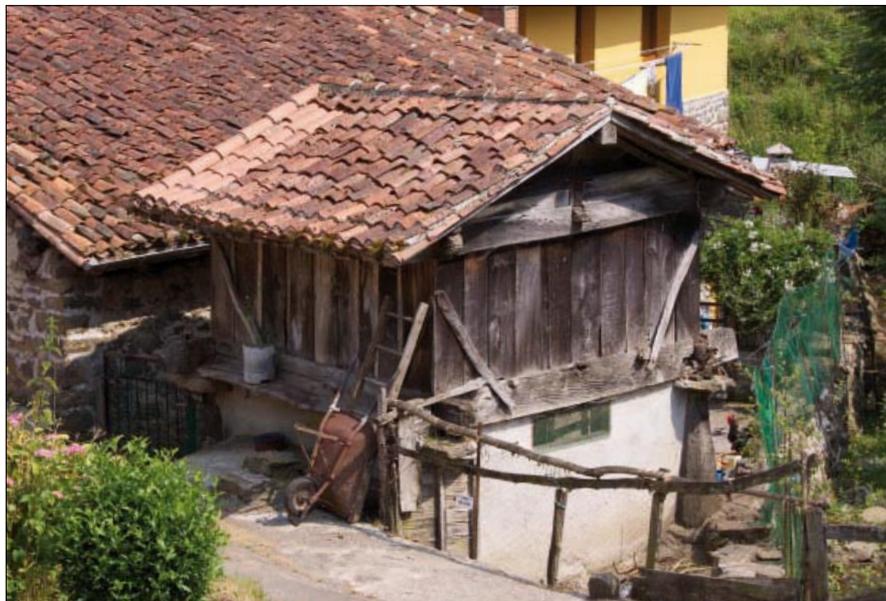
• Vista general con la cara oeste, rematada en frontón, y la cara norte. El hórreo, de reducidas proporciones, fue renovado en época reciente, cambiando parcialmente las tejas de la cubierta y fijándolas con cemento, y hermetizando el solhru entre los pedreglos.

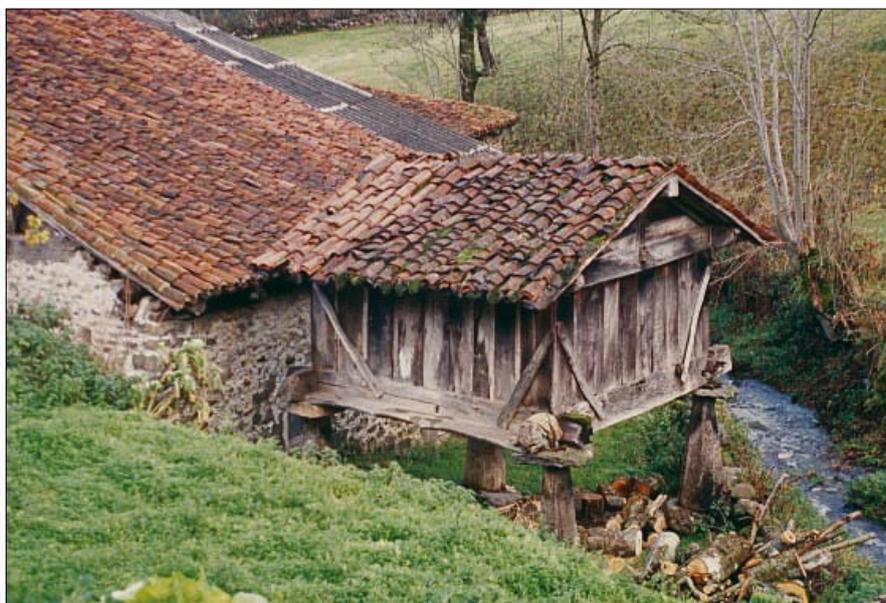
• Aspecto del hórreo y su entorno a finales de la década de 1980. Foto: Ástur Paredes.

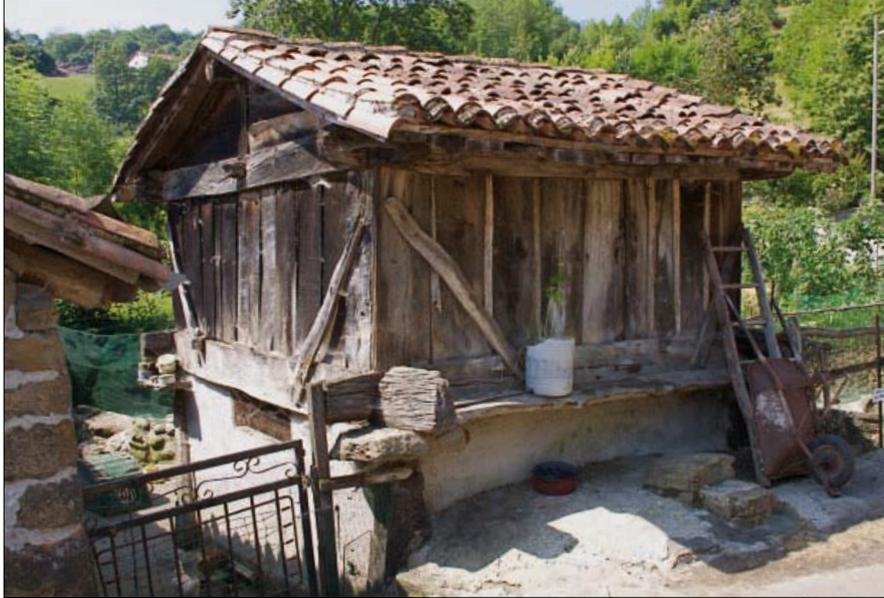
- Las fachadas: este, rematada en frontón, y norte, donde se sitúan las dos puertas del hórreo. Sólo la puerta norte sigue activa, con acceso mediante una tenovia.

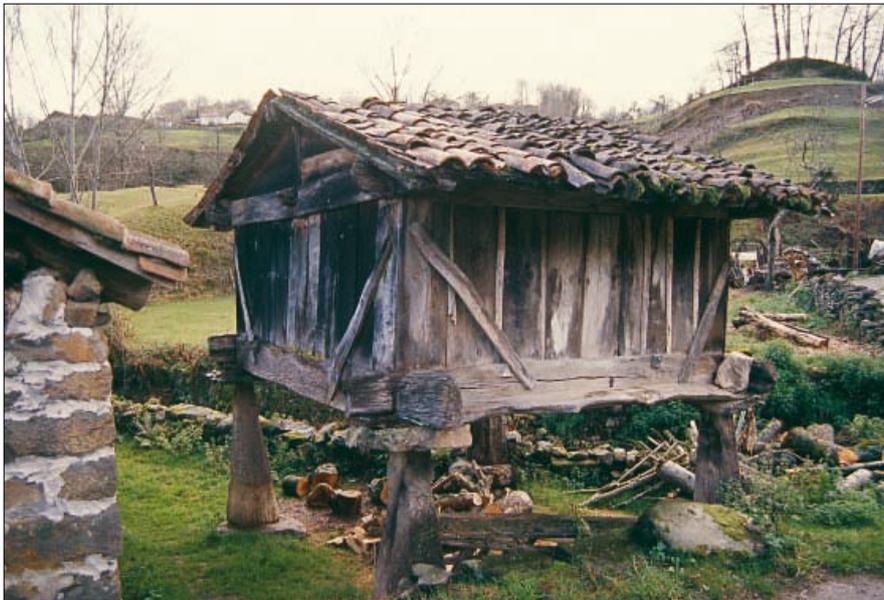
- La misma toma a finales de la década de 1980. Foto: Ástur Paredes. Por delante del hórreo discurría un estrecho camino asfaltado.

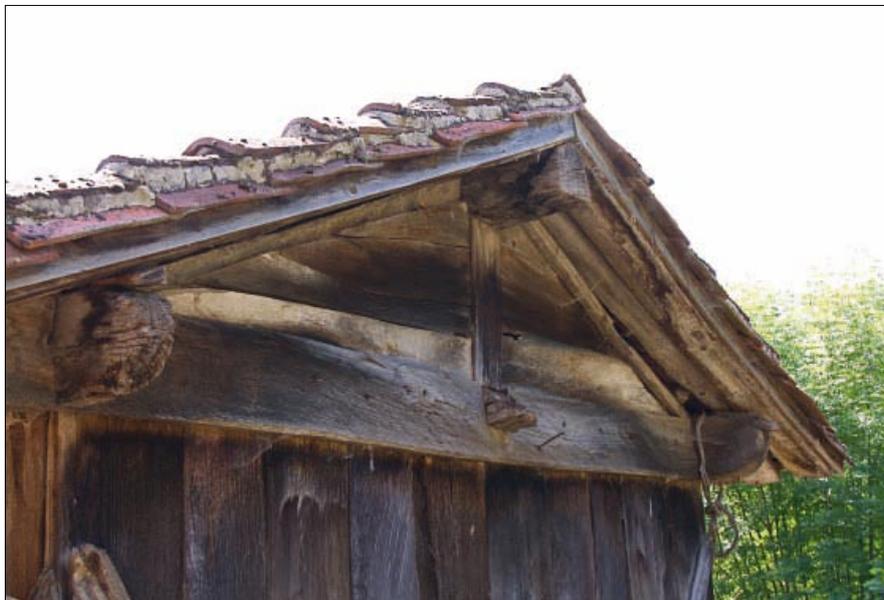
- Detalle del pical o frontón oeste del hórreo cerrado con tablas horizontales. Puede apreciarse el vuelo de las testas de la viga cumbreira y de los liños para permitir el avance de la cubierta, protegiendo de las inclemencias los cerramientos de la cámara.

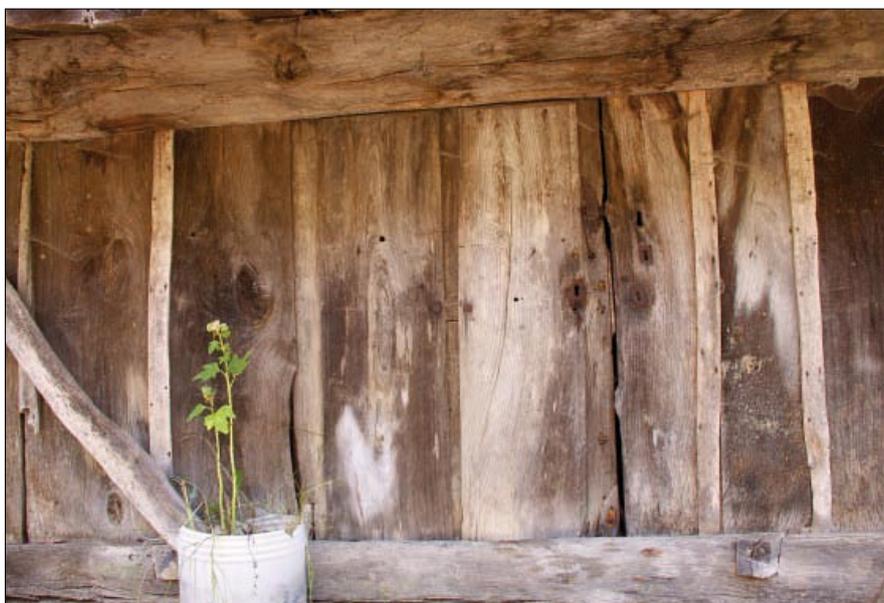
- Detalle de la cara norte del hórreo, con la puerta en posición central. Destacan las cureñes verticales unidas con tablillas de madera, que cumplen la función de tapajuntas.

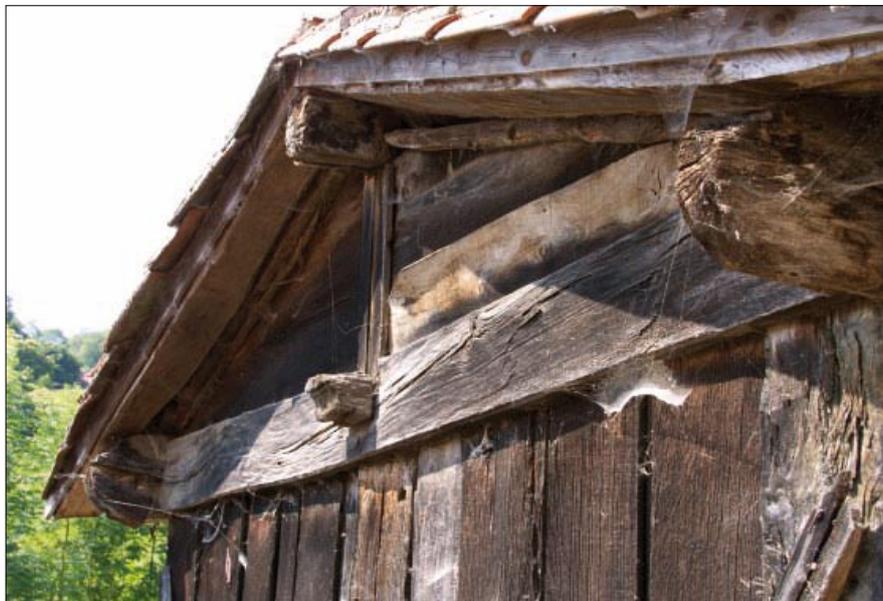
- Frontón este con cerramiento de tablas horizontales, encajadas en las regaduras laterales del puntal central. Éste va ensamblado a caja y espiga con la cumbrera y con la viga'l quesu.

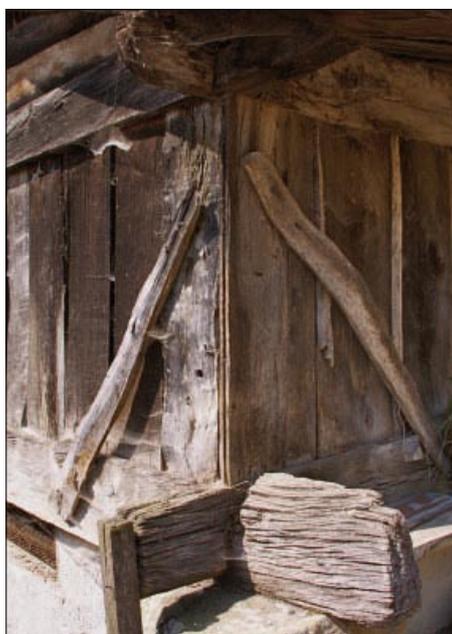
- Las esquinas se resuelven con cureñes verticales enrasadas en los encuentros y reforzadas con darranches.

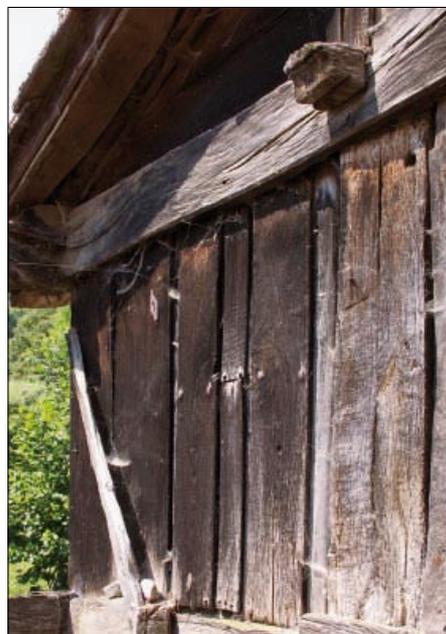
- Detalle de la puerta este, actualmente fuera de uso salvo, quizá, la aireación del interior de la cámara. Obsérvese la testa moldurada de la viga'l quesu.

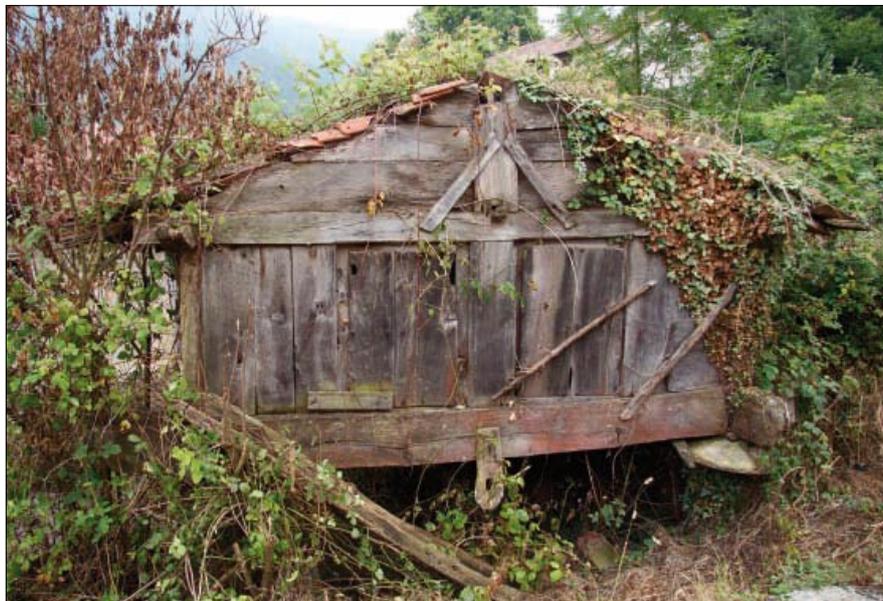
• El hórreo, parcialmente tomado por la vegetación, presenta un lamentable estado, amenazando ruina: filtraciones en la cubierta con rotura del vuelo de la cumbra y hundimiento de los aleros correspondientes a los frontones. Ligerο desplazamiento horizontal de la cámara, con desajuste de cureñes en las caras sur y este. Rotura (antigua) de la cabeza del trabe este, con desajuste parcial de la ensambladura del poste esquinero, etc.

- Parcialmente tomado por la vegetación, el Hórru de Les Cortes está en pésimo estado de conservación y amenaza ruina.

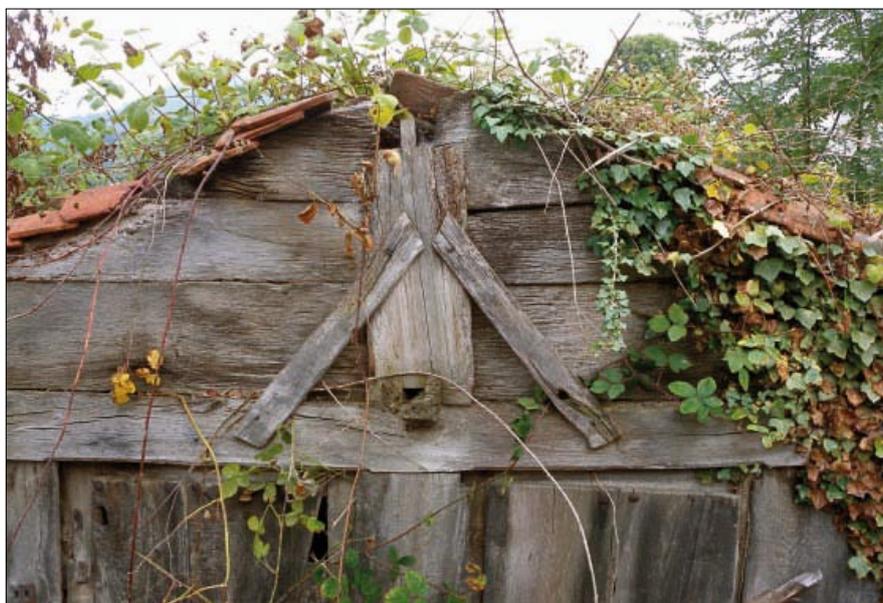
- Detalle del pical o frontón de la cara norte. En el centro, el puntal o pie derecho que estructura la cubierta, reforzado con tirantes. La rotura de la testa de la viga cumbreira permite ver el espigo de ensambladura.

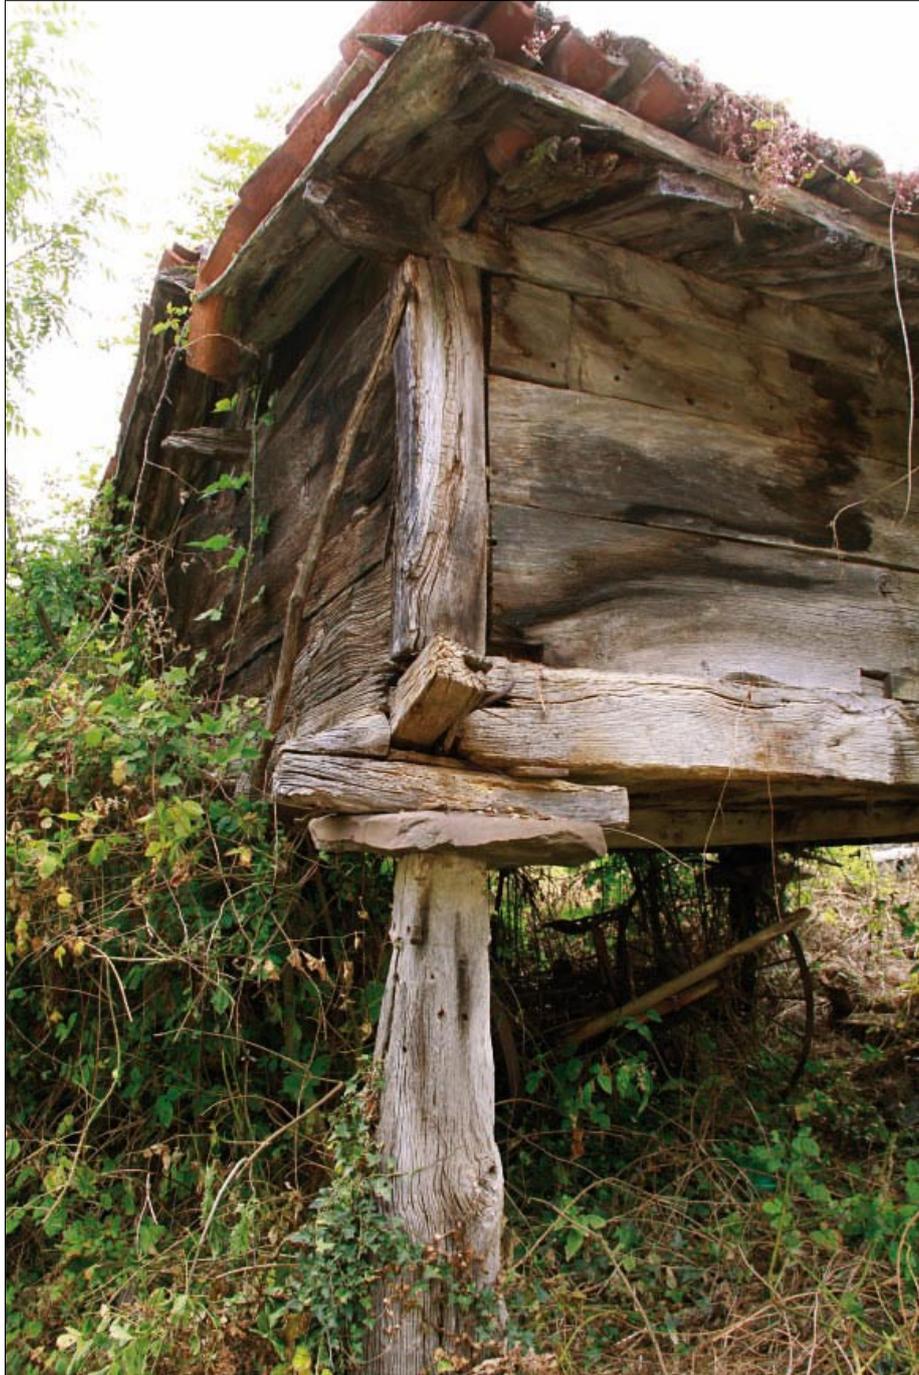
- Las caras sur y este del hórreo se cierran con cureñes horizontales ensambladas mediante lengüeta en cantoneros o postes esquineros. Estos a su vez ensamblan a caja y espigo en el liño y trabe correspondientes. La rotura aquí de la cabeza del trabe provocó cierto desajuste entre los distintos elementos que conforman la cámara.

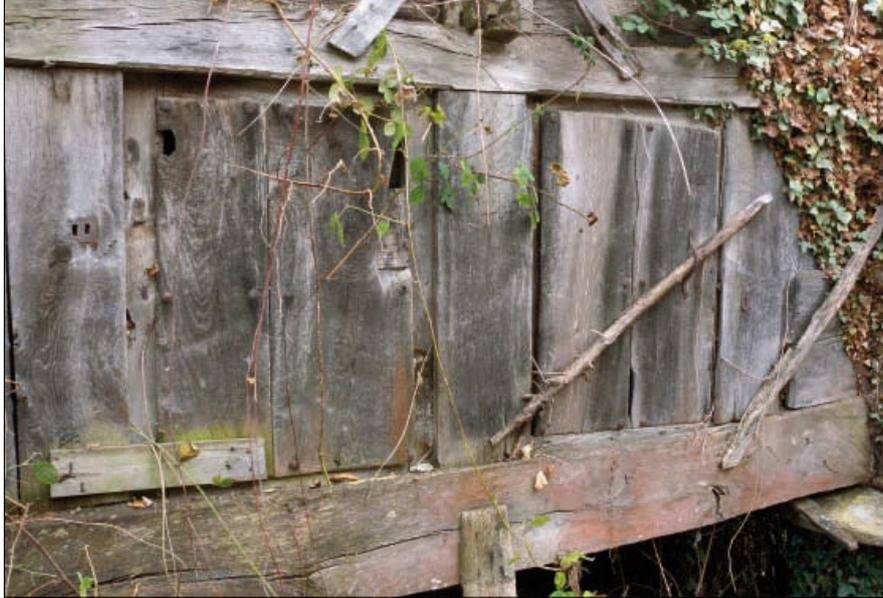
- Detalle de la cara norte del hórreo cerrada con cureñas verticales, organización simétrica y las dos puertas pareadas a ambos lados de una cureña central.

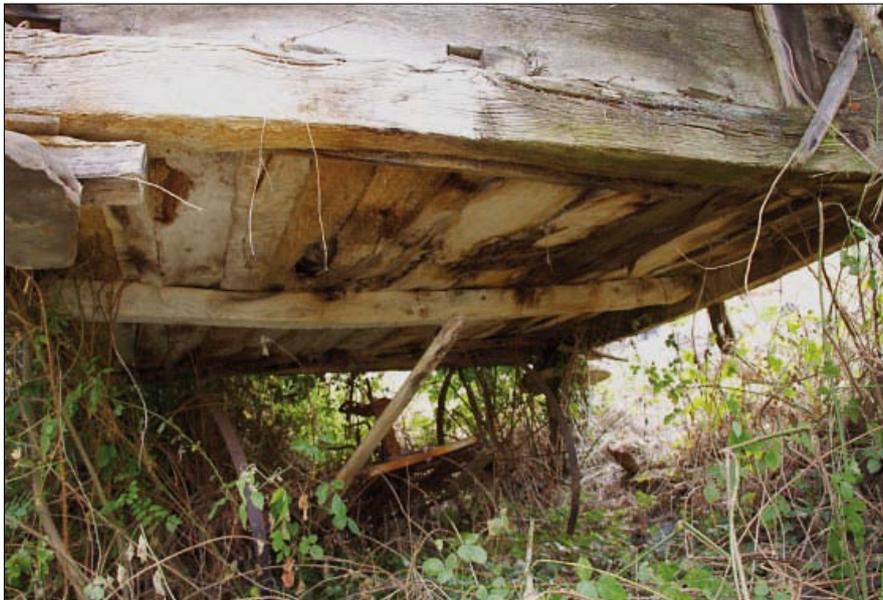
- El solado del hórreo se resuelve con tabla en dos tramos y sovi gañu central paralelo a la viga cumbreira.

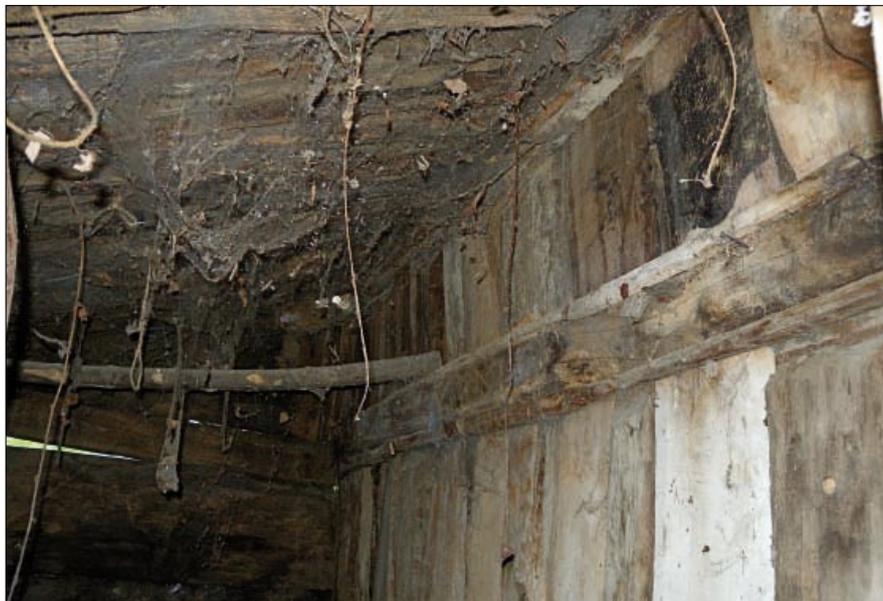
- Un tabique de tablas verticales engarzadas en la viga'l quesu o cruceta y en el cumbral dividen interiormente la cámara del hórreo en dos espacios de idénticas proporciones.

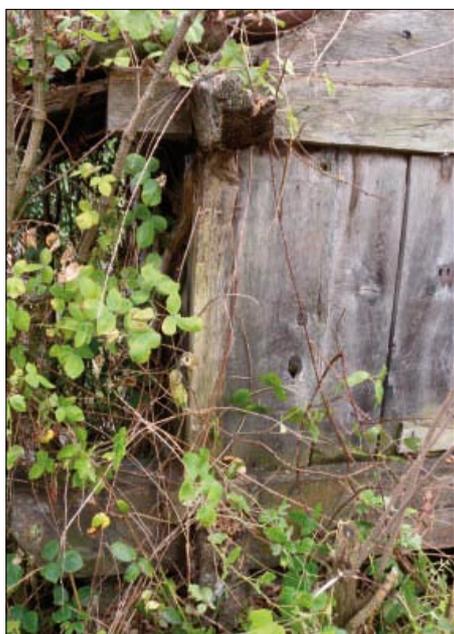
- Detalle del poste esquinero donde confluyen las fachadas norte y este.

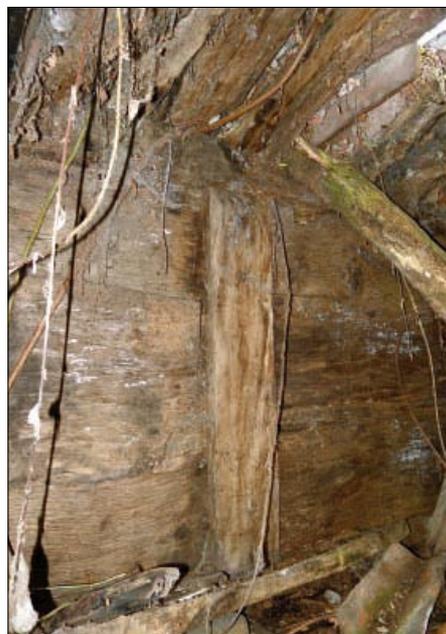
- Poste que hace de parteluz en la cara este, visto desde el interior del hórreo.

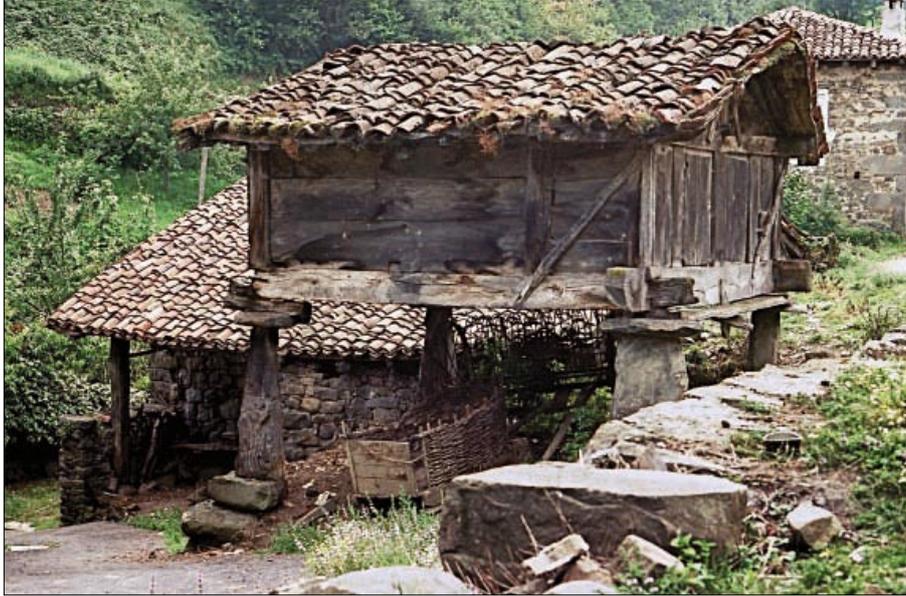
• Aspecto del Horru de Les Cortes en 1988. La cara norte, rematada en frontón, y la cara este. El hórreo, en cuyo adhorru aparece una rameta, estaba aún en uso. Foto: Ástur Paredes.

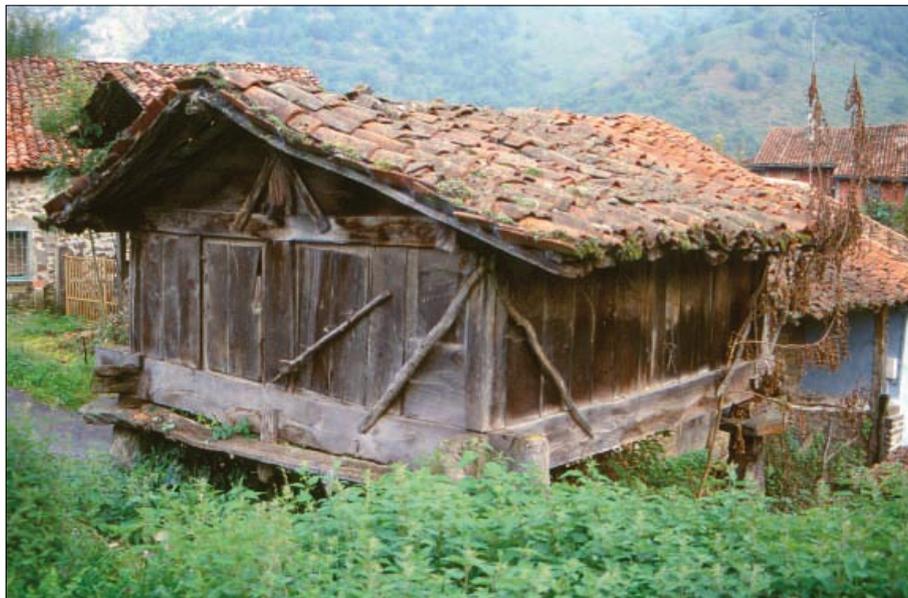
• Caras norte y oeste. Podemos observar el poste esquinero y el cerramiento con cureñes verticales de la cara oeste, hoy totalmente cubierta por la vegetación. Foto: Gausón Fernande (2002).

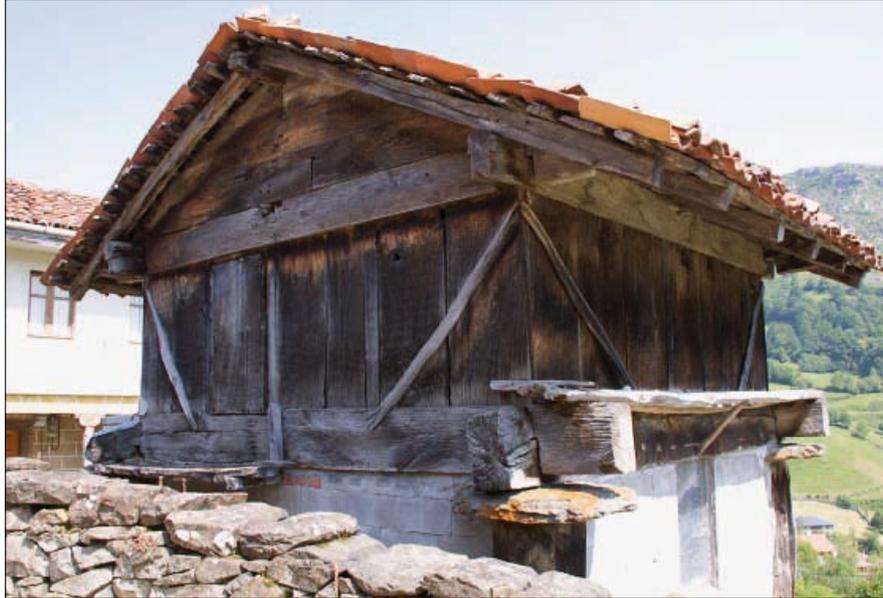
• Vista general del hórreo: caras SO, con el frontón principal, y SE. La cámara se cierra con cureñes verticales engarzadas a peine. En el lado SE se añadió una tenovia que apoyada en las testas de los trabes permite la circulación y su uso como secadero.

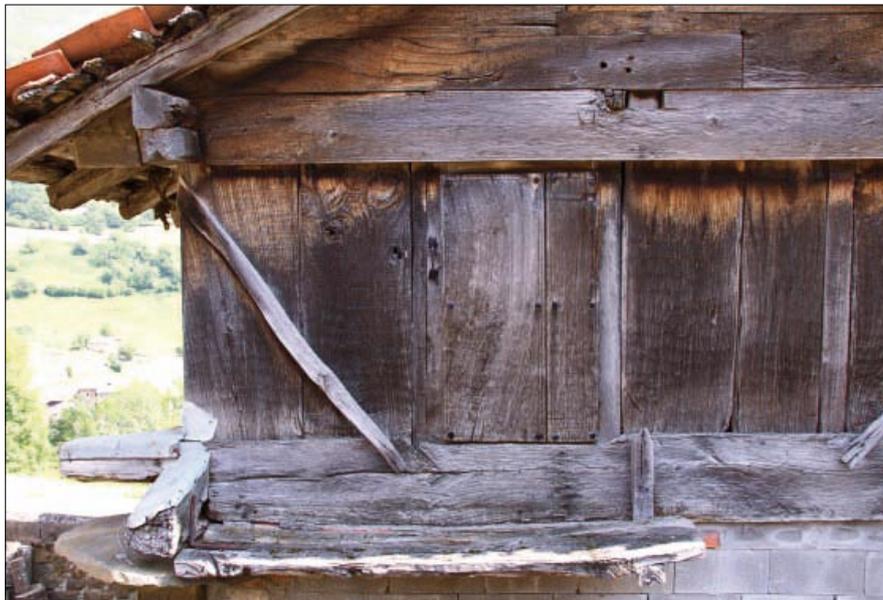
• Vista parcial del lado SO con la única puerta de acceso a la cámara situada en posición excéntrica. A destacar las líneas incisas hechas con gramil que bordean los lliños y algunas cureñes, motivo de carácter ornamental que ya aparece en hórreos del siglo XVII.

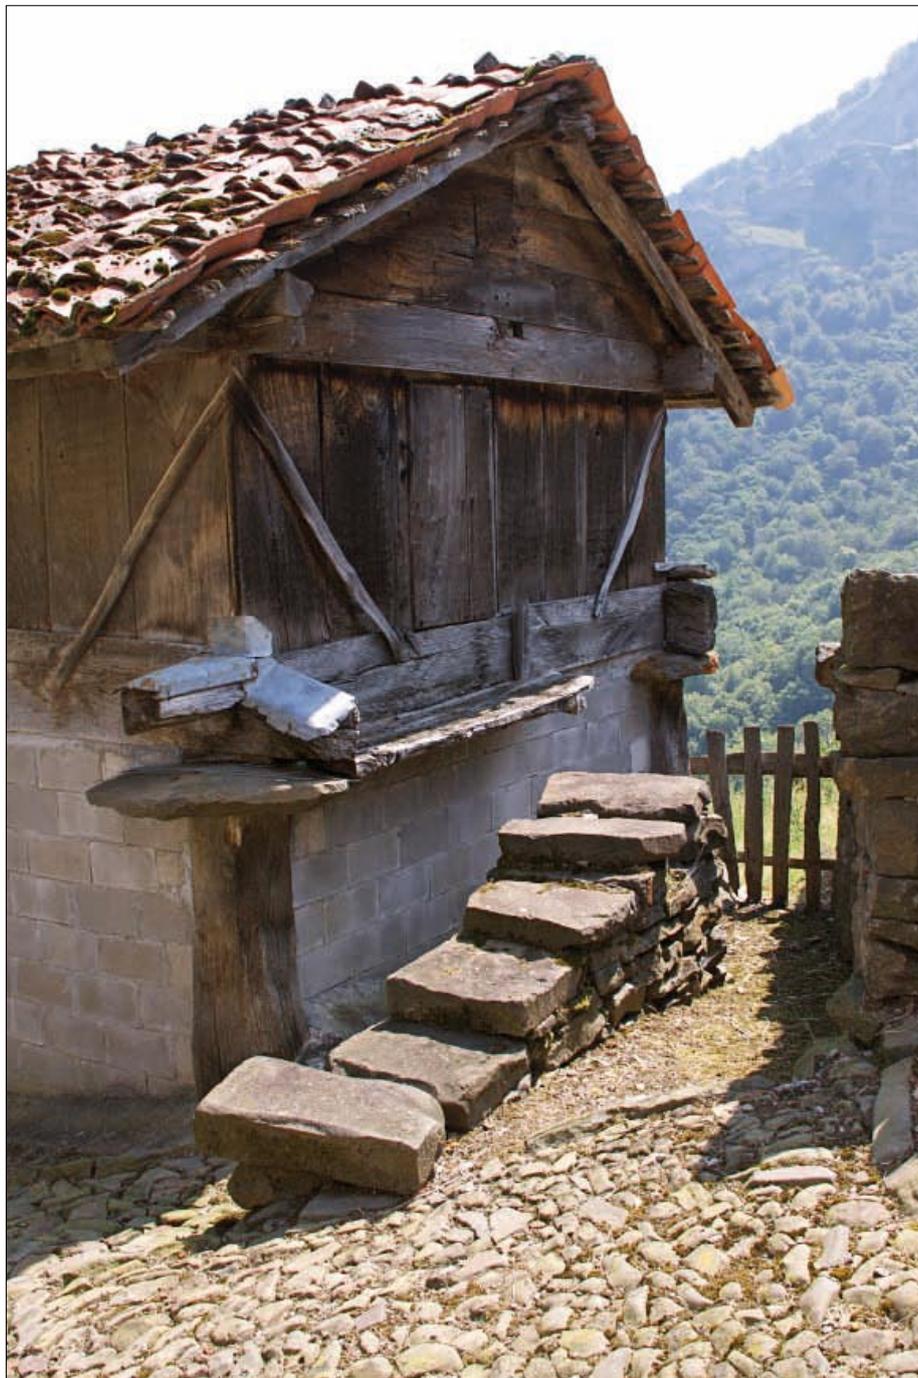
- El hórreo se cierra en corralada que conserva el pavimento tradicional de canto rodado. A destacar la pasera o escalera que a través de la tenovia da acceso al interior de la cámara del hórreo. Construida con bloques tabulares de piedra arenisca, es el único ejemplo entre los hórreos beyuscos.

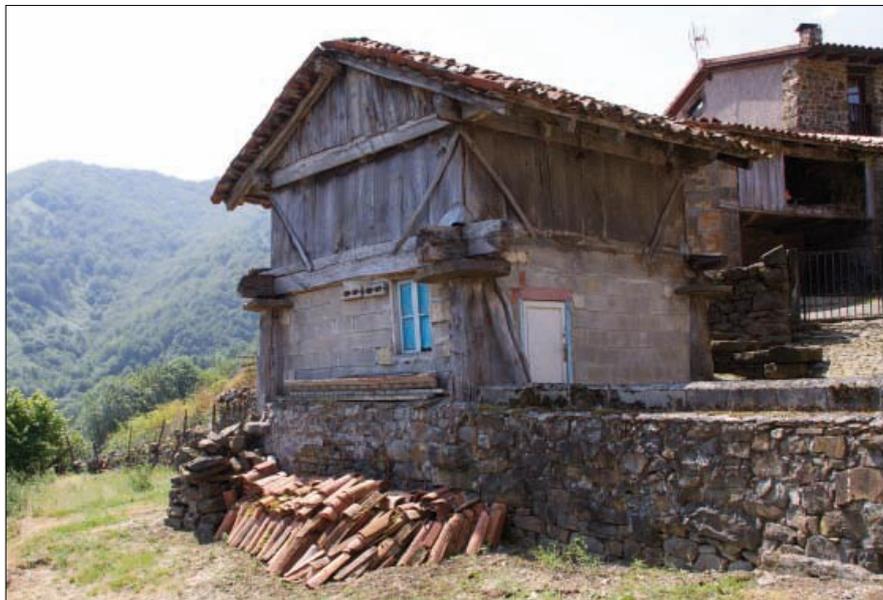
• Vista general hórreo: lados NE, con el frontón posterior, y NO. Los pegollos de este lado apoyan en el murete que cierra la corralada. Es notorio el impacto del sárruru cerrado con bloque.

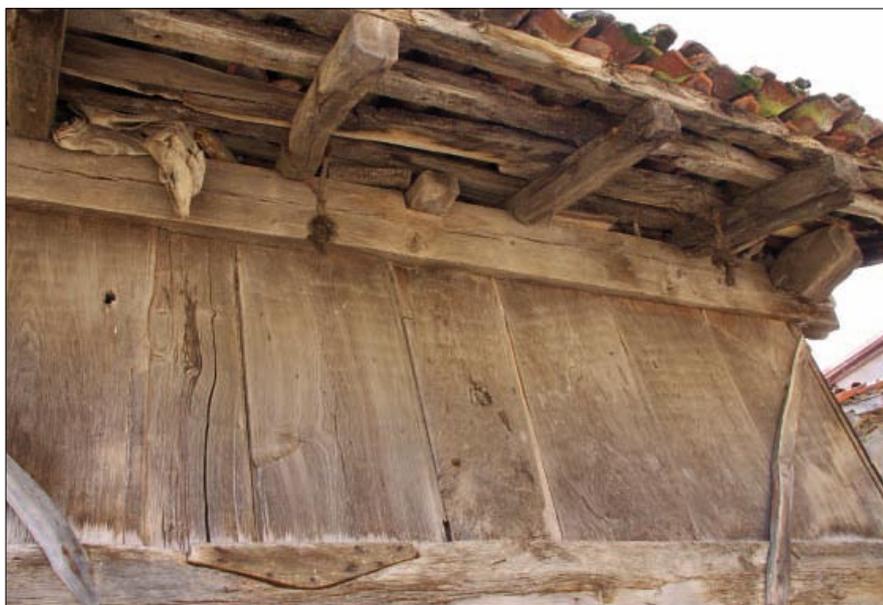
• Detalle de las cureñas del lado NO. Se aprecia la testa de la cruceta, en el centro del lliñu, que perpendicular a la viga cumbreira ata a los dos liños laterales

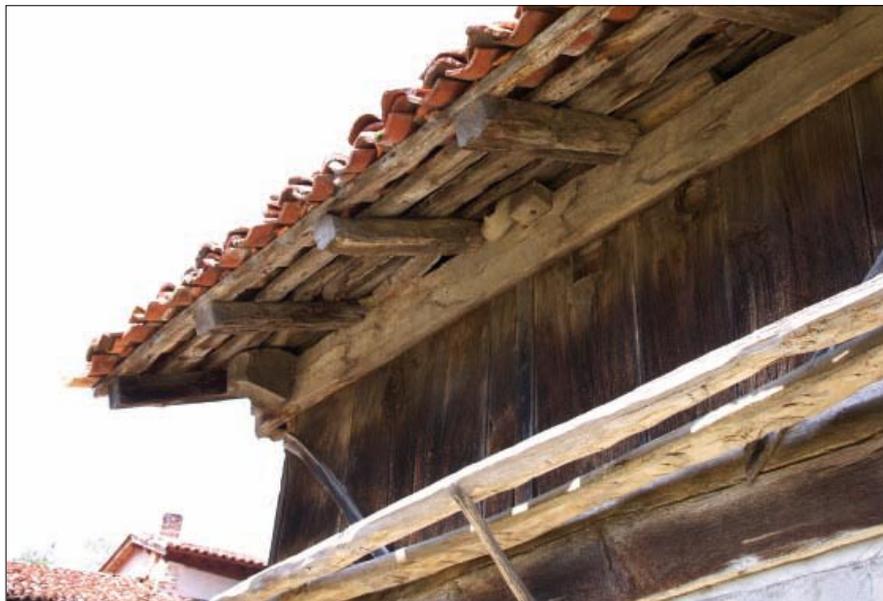
• Detalle del bistehu o alero del lado SE. La cubierta, de teja del país, apoya en un enlatado de seis pares de cabrios, con ripia de largos listones que discurren a todo lo largo del alero.

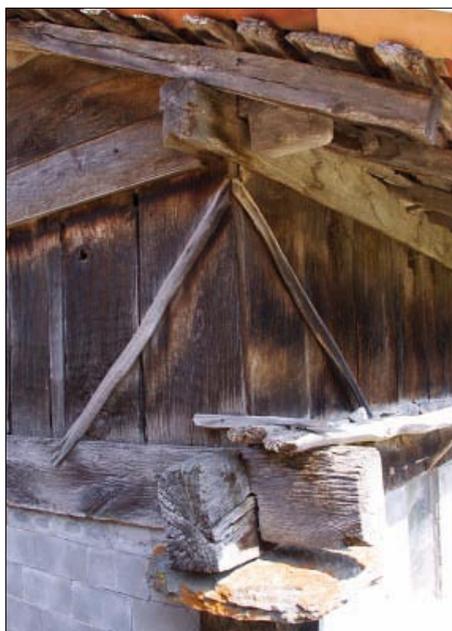
• Detalle del ángulo sur. Las cureñas que rematan las caras del hórreo se enrasan en los encuentros esquineros.

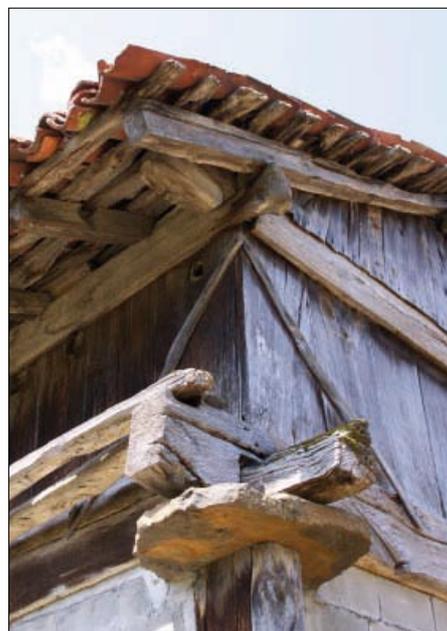
• Detalle del ángulo este. Charranches o tablas que arriostan las cureñas esquineras a los traves del mismo lado, recurso generalizado en los hórreos beyuscos.
